## 2.2. ОПИСАНИЕ здания, в котором РАСПОЛОЖЕНЫ ОЦЕНИВАЕМЫЕ ЖИЛЫЕ ПОМЕЩЕНИЯ

### 2.3. ОПИСАНИЕ ОБЪЕКТА ОЦЕНКИ

2.3.1. ОПИСАНИЕ ЖИЛЫХ ПОМЕЩЕНИЙ ПО АДРЕСУ САНКТ-ПЕТЕРБУРГ, 2-й МУРИНСКИЙ ПР-Т, Д.31, ЛИТ. А

### АКТ контрольного осмотра объектов оценки (жилых и нежилых встроенных помещений) от «18» февраля 2019 года

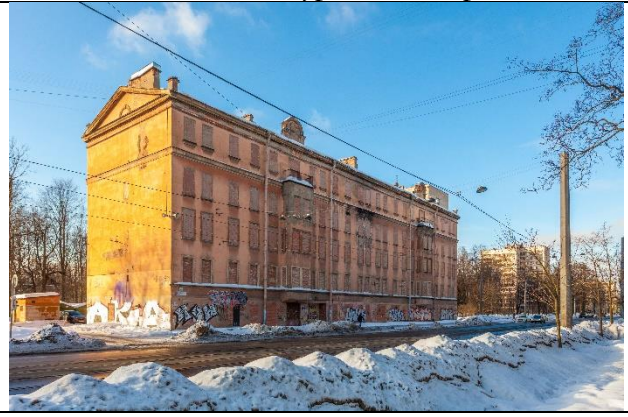
| Фотографии здания, в котором расположены оцениваемые жилые (квартиры) помещения, по адресу: Санкт-Петербург, 2-й Муринский проспект, дом 31, лит. А | |
|---|---|
| Фото 3 | Фото 4 |

| Фотографии здания, в котором расположены оцениваемые жилые (квартиры) помещения, по адресу: Санкт-Петербург, 2-й Муринский проспект, дом 31, лит. А | |
|---|---|
| Лицевой фасад здания | Лицевой фасад здания |

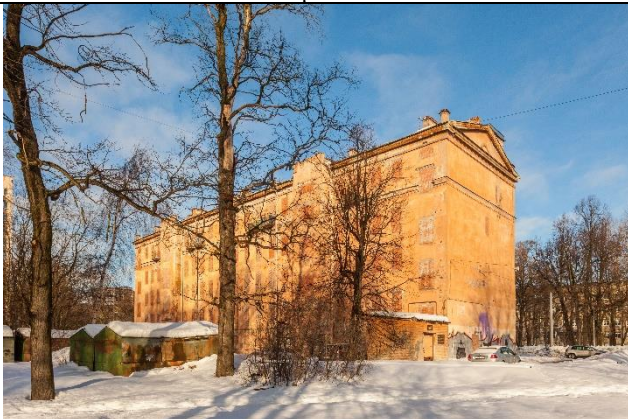
| Фотографии здания, в котором расположены оцениваемые жилые (квартиры) помещения, по адресу: Санкт-Петербург, 2-й Муринский проспект, дом 31, лит. А | |
|---|---|
| Фото 5 | Фото 6 |

| Фотографии здания, в котором расположены оцениваемые жилые (квартиры) помещения, по адресу: Санкт-Петербург, 2-й Муринский проспект, дом 31, лит. А | |
|---|---|
| Дворовый фасад здания | Дворовый фасад здания |

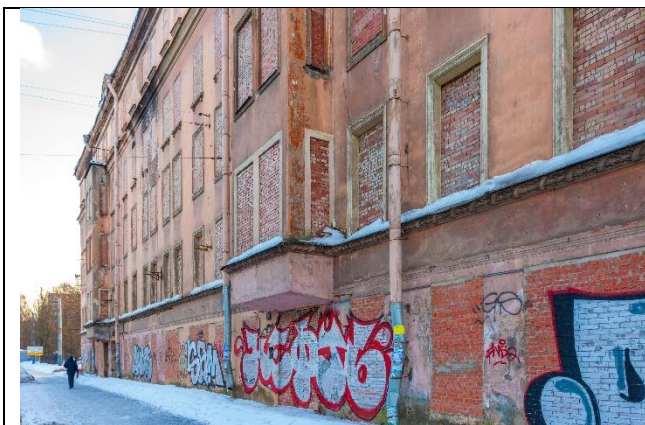
Фото 7

Вид заложённых входов и окон с улицы

| № дома и литера | Назначение | Площадь <sup>1</sup> з/у, кв. м | Этажность | Материал стен | Тип входа | Состояние | Доступность и окружение |
|---|---|---|---|---|---|---|---|
| №31, лит. А | жилое | 2204 | 5 | Кирпич | Со двора в жилые и нежилые помещения, с улицы в нежилые помещения | Неудовл., аварийное. Оконные и дверные проёмы заложены кирпичом | Доступность хорошая. Остановка общественного транспорта (трамвая) находится в 100 метрах. Парковка неорганизованная на улице и на дворе. Застройка окружения советских годов постройки (сред. этажность застройки – 3-6 этажей). Рядом (меньше 100 м.) здание ЗАКСа Выборгского р-на |

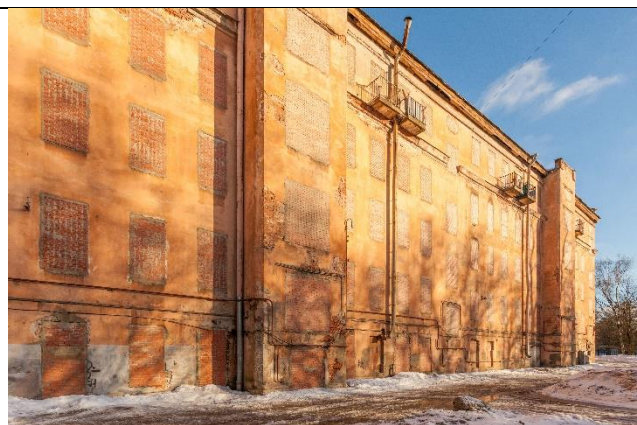
Фото 8

Вид заложённых входов и окон со двора

По причине того, что здание законсервировано и дверные проёмы заложены кирпичом проход к помещениям и их осмотр невозможен. Характеристики и состояние объектов оценки необходимые для расчёта рыночной стоимости используются из данных документации, предоставленной Заказчиком. В соответствии с разделом 18 «Особые условия» Задания на оценку «..Оценка производится без внутреннего осмотра.» (п.18.1.).
