Краткие данные отчета об оценке рыночной стоимости встроенного нежилого помещения по адресу: г. Санкт-Петербург, Гороховая ул., д. 49, лит. А, пом. 32-Н.

- 1.1. Дата проведения оценки 22.06.2017 г.
- 1.2. Дата составления отчета 11.08.2017 г.
- 1.3. Оцениваемые права:
нежилое помещение - право собственности.

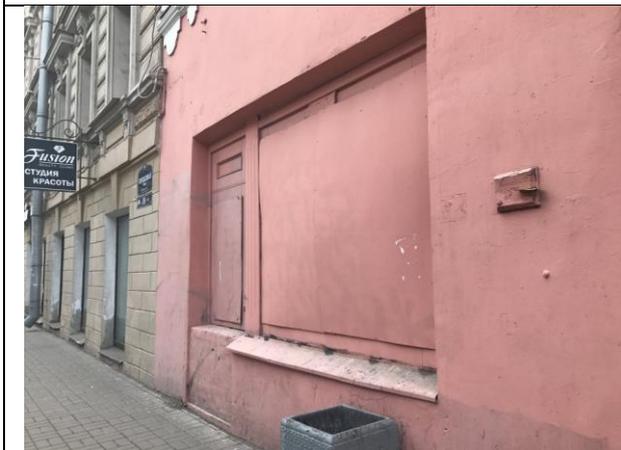
Фото 9

Вход в помещение: отдельный с улицы (заложен)

Встроенное нежилое помещение находится в непригодном для использования состоянии (аварийном), отделка помещений требует замены (на стенах следы протечек, загрязнения, трещины; потолки – следы протечек, обшивка нарушена; санитарно-технические устройства отсутствуют или находятся в плохом состоянии). Вход с улицы заложён.

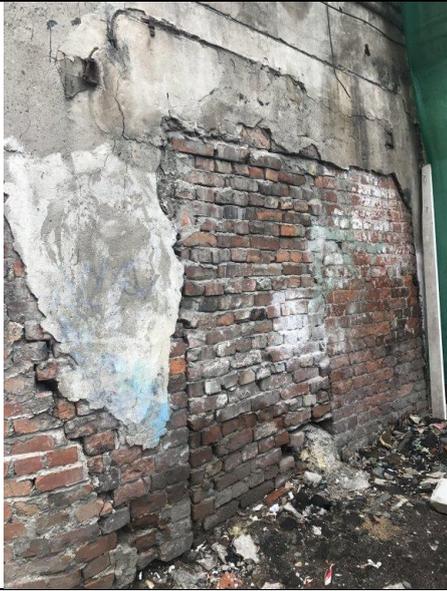
Фото 13

¹ «Неудовлетворительное» - объект нежилого фонда непригоден к использованию в соответствии с целью использования, имеет дефекты, устранимые только с помощью значительного ремонта (не включающего восстановление элементов несущих конструкций): отдельные трещины в цоколе и капитальных стенах; поперечные трещины в плитах перекрытий; отпадение штукатурки; увлажнение поверхности стен; следы постоянных протечек на площади до 20% поверхности потолка и стен; промерзание и продувание через стыки панелей; материал пола истерт, пробит, порван; основание пола просело; требуется ремонт оконных и дверных проемов с их частичной заменой; требуется восстановление отделки.

Состояние здания (стены), в котором
расположен объект оценки

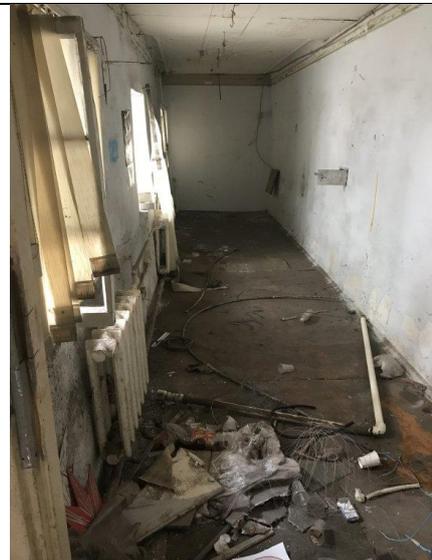
Фото 16

Состояние помещений (цоколь)

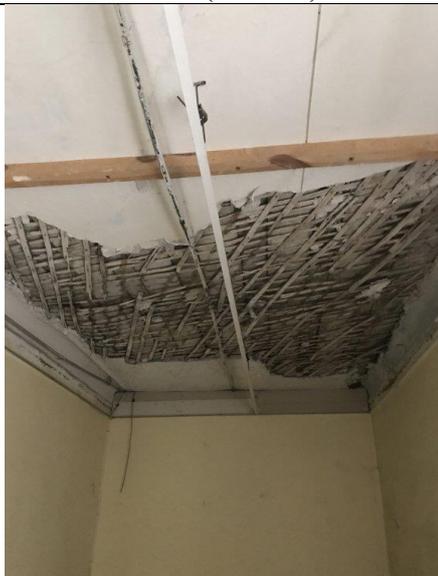
Фото 17

Вид на потолок (цоколь)

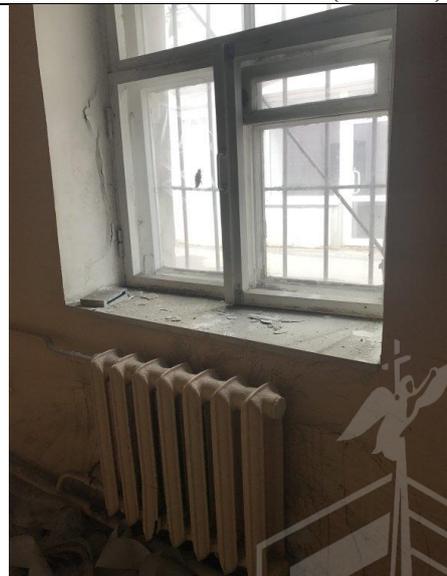
Фото 18

Вид на устройства отопления (отключено)
(цоколь)

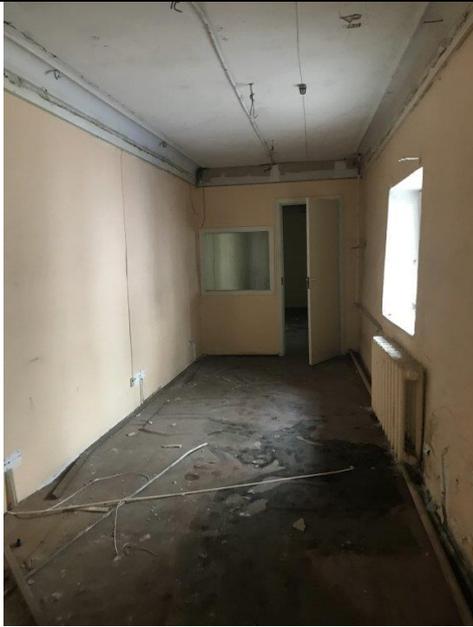
Фото 19

Состояние помещений (цоколь)

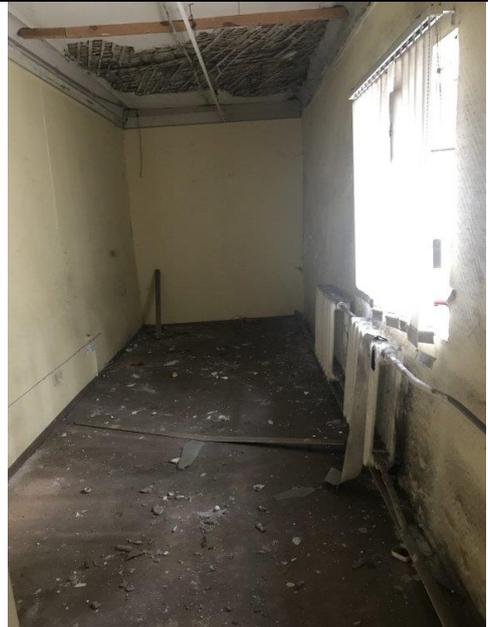
Фото 20

Состояние помещений (цоколь)

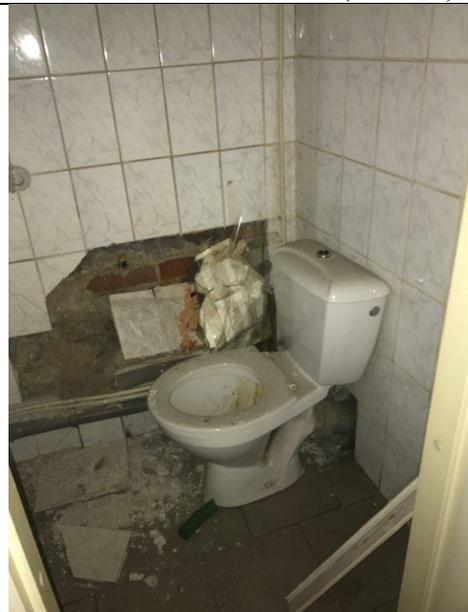
Фото 21

Вид на санитарно-технические устройства
(отключено) (цоколь)

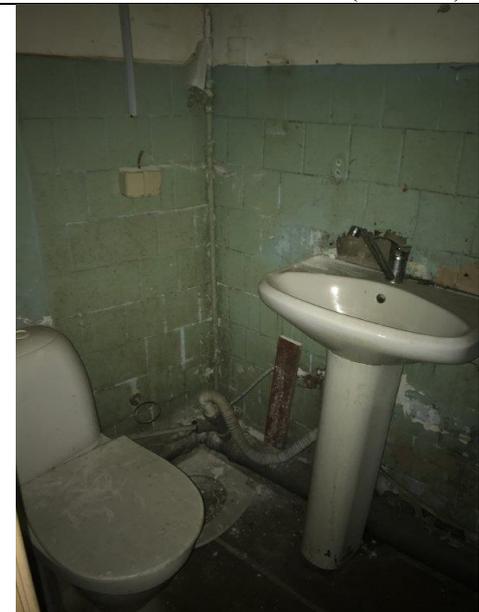
Фото 22

Вид на санитарно-технические устройства
(отключено) (цоколь)

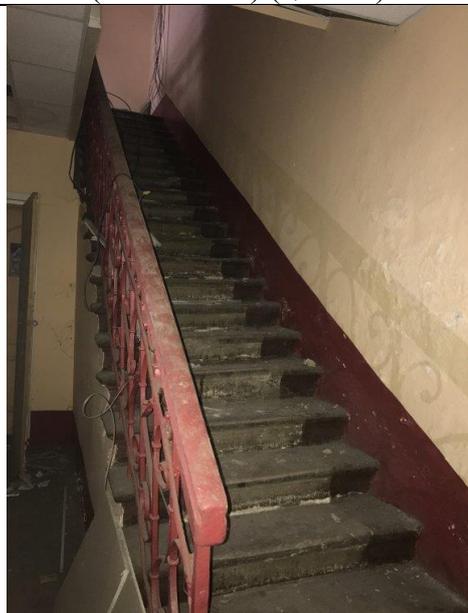
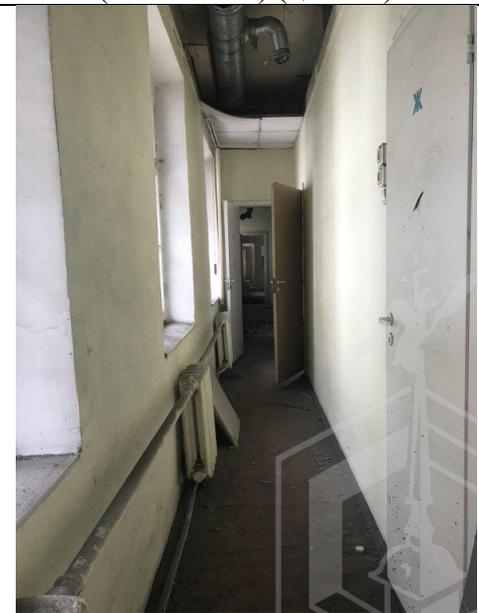
<p align="center">Фото 23</p>	<p align="center">Фото 24</p>
<p align="center">Лестница на 2-ой этаж</p>	<p align="center">Состояние помещений (2-ой этаж)</p>

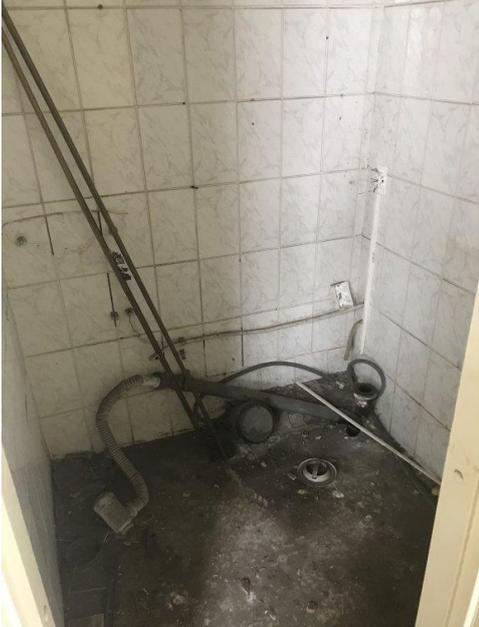
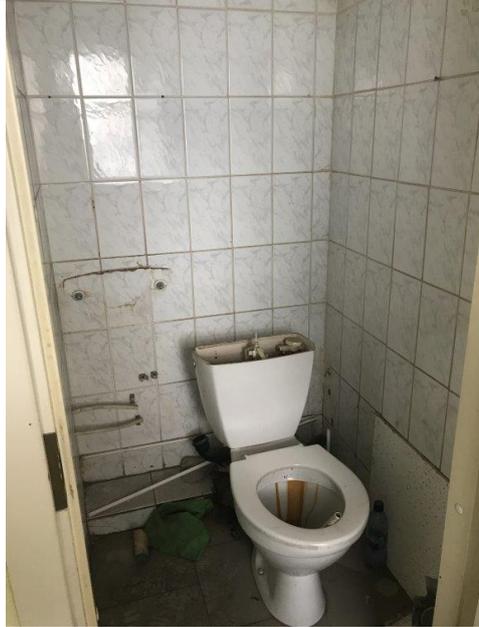
<p align="center">Фото 25</p>	<p align="center">Фото 26</p>
<p align="center">Состояние санитарно-технические устройства (отключено) (2-ой этаж)</p>	<p align="center">Состояние санитарно-технические устройства (отключено) (2-ой этаж)</p>

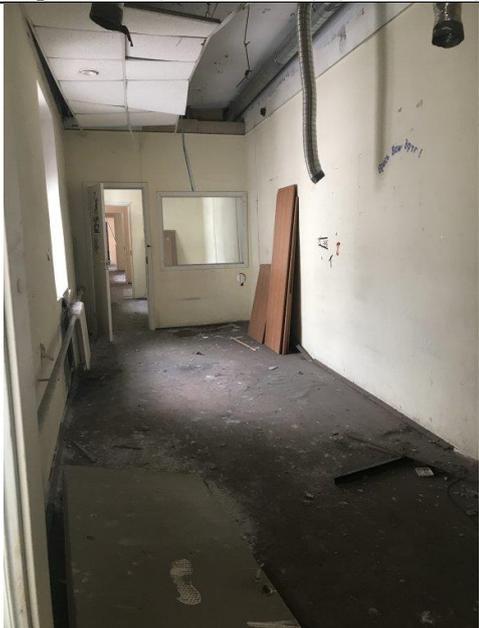
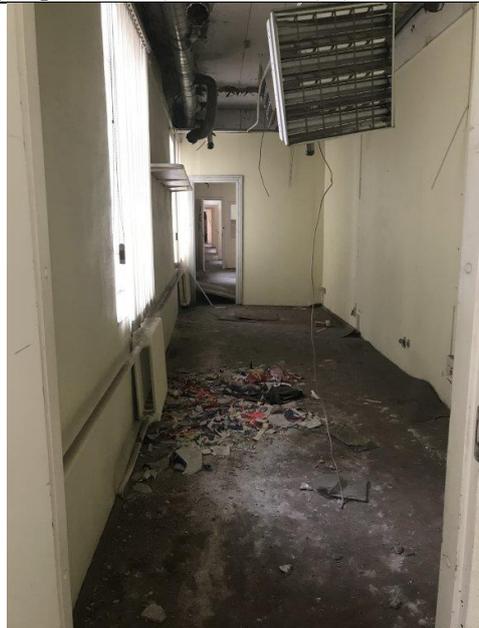
<p align="center">Фото 27</p>	<p align="center">Фото 28</p>
<p align="center">Состояние помещений (2-ой этаж)</p>	<p align="center">Состояние помещений (2-ой этаж)</p>

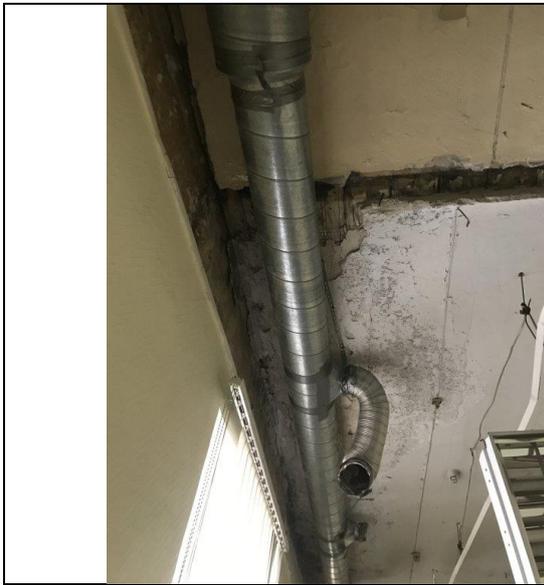
Фото 29

Состояние потолка (2-ой этаж)

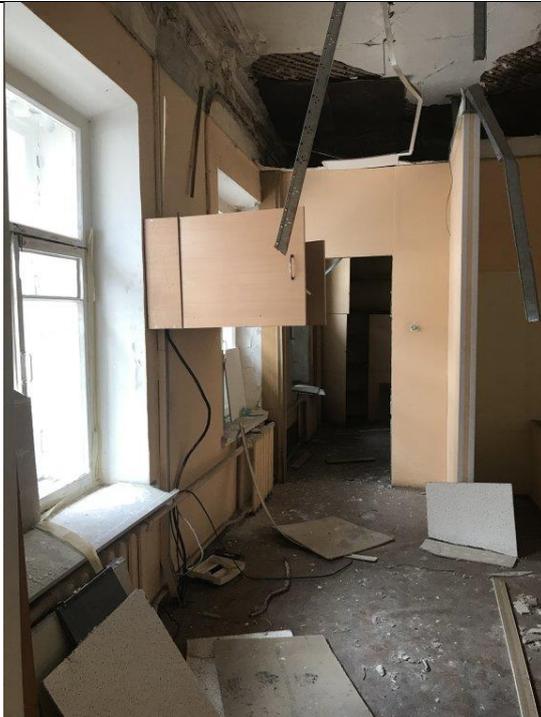
Фото 31

Состояние помещений (2-ой этаж)
