**Краткие данные отчета об оценке рыночной стоимости жилых помещений по адресу: Санкт-Петербург, Кадетская линия В.О., д.27/5, лит. Б, кв. 53, кв. 65, кв. 66**

### А К Т контрольного осмотра квартир от «09 октября» 2015 г.

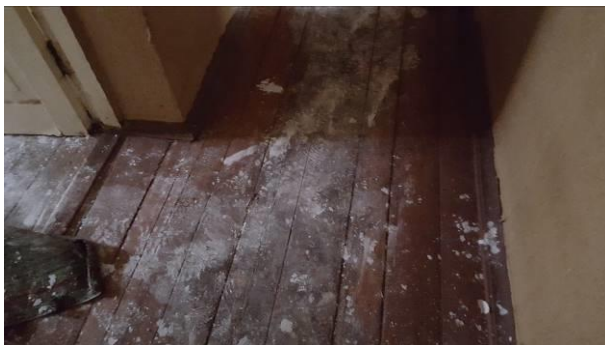
Фото 5  
Пол в коридоре

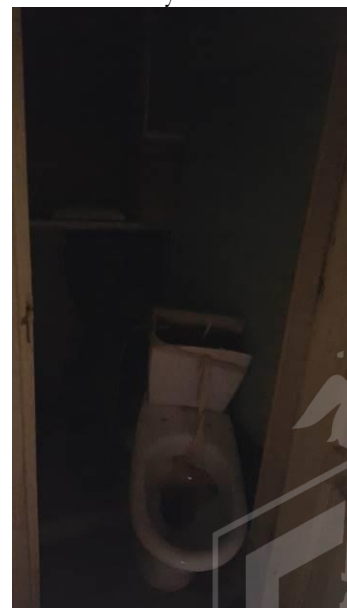
Фото 6  
Туалет

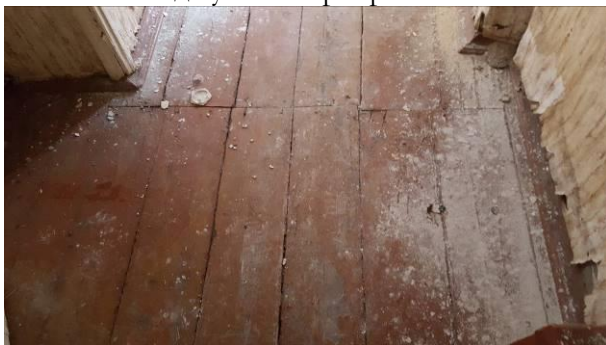
Фото 11

Состояние пола в коридоре

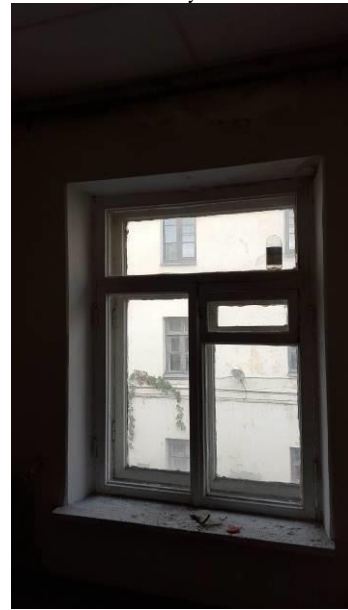
Фото 16

Состояние окон

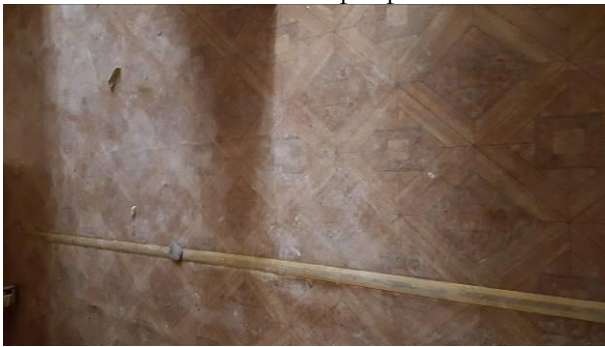
Фото 17

Состояние полов в коридоре

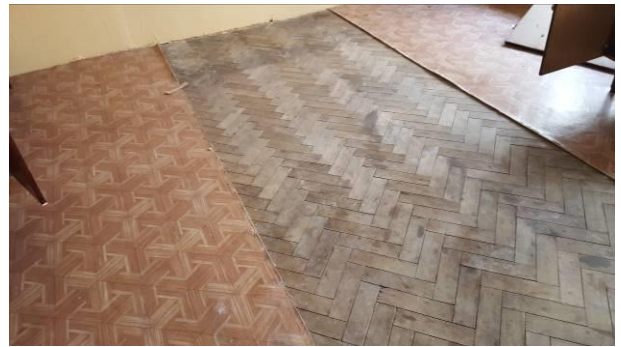
Фото 18

Состояние полов в комнатах

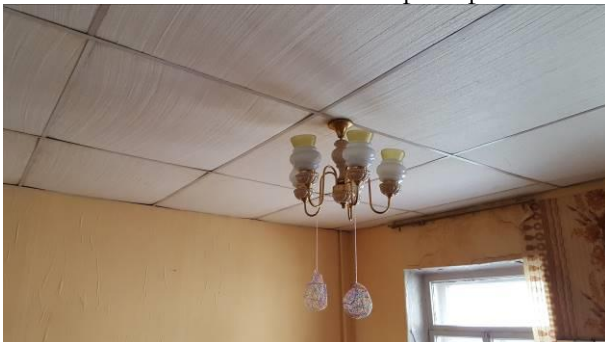
Фото 19

Состояние потолков в комнатах

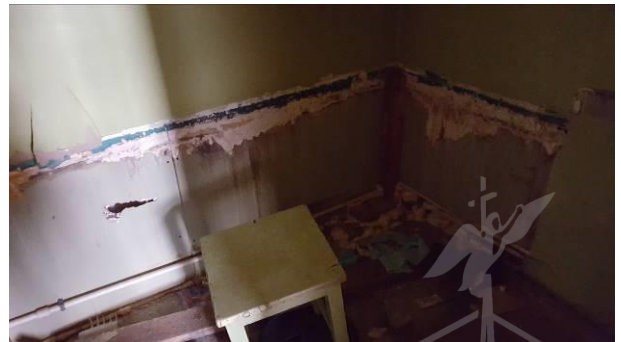
Фото 20

Санузел
