Краткие данные отчета об оценке рыночной стоимости жилых помещений по адресу: Санкт-Петербург, Кадетская линия В.О., д.27/5, лит. Б, кв. 53, кв. 65, кв. 66

А К Т контрольного осмотра квартир от «09 октября» 2015 г.

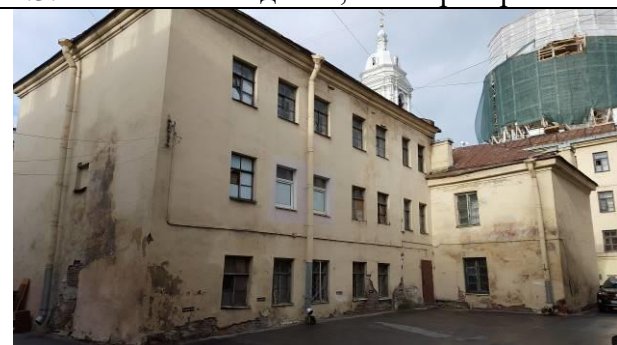
Фото здания

Тип здания	Жилое
Материал	Кирпич
Состояние по осмотру	Удовлетворительное
Год постройки	1917
Этажность	2-3
Наличие подвала	н/д
Наличие надстройки, мансарды, чердака, технического этажа	чердак
Инженерная обеспеченность	теплоснабжение, водоснабжение, канализация, газоснабжение, электричество. На дату проведения оценки здание отключено от всех коммуникаций.

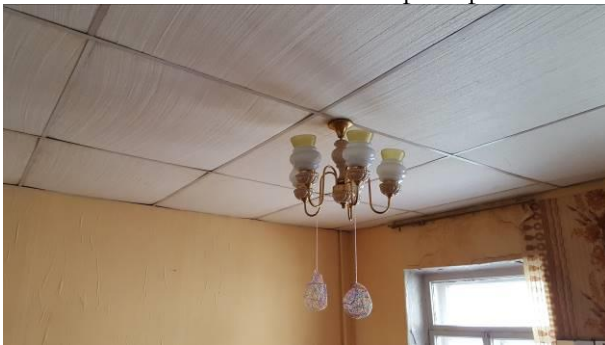
Фото 19

Состояние потолков в комнатах
