Краткие данные отчета об оценке рыночной стоимости жилых помещений,  
расположенных по адресу: Санкт-Петербург, г. Пушкин, Гуммолосары, Вокзальная ул.,  
д.5, кв. 1 и 2

2.3. Описание здания, в котором расположены объекты оценки

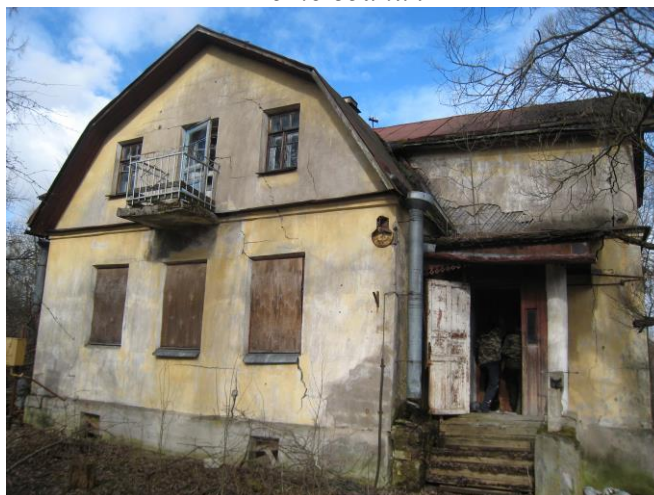
Фото здания

Тип здания	жилое
Материал	шлакоблочный
Состояние по осмотру	неудовлетворительное
Год постройки	1958
Год последнего капитального ремонта	нет данных
Этажность	1, мансарда
Наличие подвала	есть (по визуальному осмотру)
Наличие надстройки, мансарды, чердака, технического этажа	мансарда
Инженерная обеспеченность	центральные сети электроснабжения, водоснабжение и канализация - локальные (согласно техническому паспорту - центральные), отопление - печное

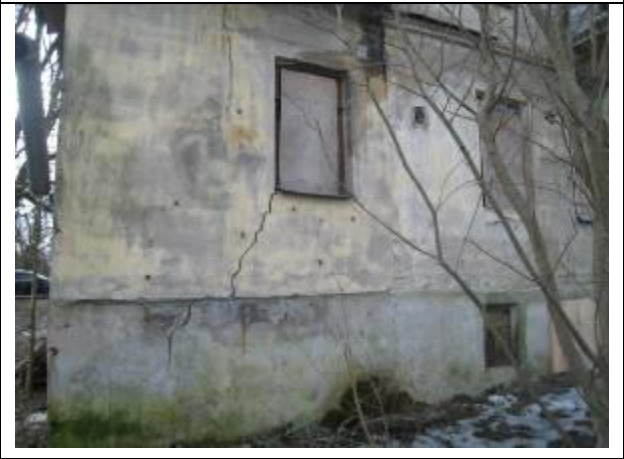
Фото 16

Вид цокольной части здания

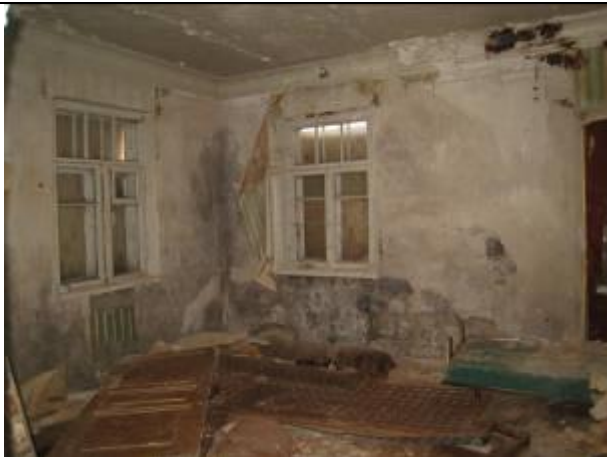
Фото 20

Вид объекта	встроенное жилое помещение
Кадастровый номер объекта	78:42:1821101:37
Общая площадь, кв. м	62,7
Жилая площадь, кв.м	45,9
Площадь кухни, кв.м	12,2
Санузел	отсутствует
Количество комнат	3
Занимаемый объектом этаж или этажи	1
Этажность в парадной	1, мансарда
Состояние (по осмотру)	оценивается как неудовлетворительное (по результатам обследования специализированной организацией технического состояния конструктивных элементов квартиры установлено: значительные неравномерные осадки фундамента, разрушение кирпичного цоколя; из-за недостаточной толщины стен не обеспечивается нормативная теплоизоляция, шлакобетонные стены имеют сквозные вертикальные и наклонные трещины раскрытием до 10мм, сырость, вызванную капиллярным подсосом грунтовой влаги, значительные следы

плесени; состояние стен недопустимое и аварийное из-за указанных факторов и деструкции переувлажненных шлакоблоков; нерабочее состояние вентиляционных и дымовых каналов создали пожароопасное состояние в доме и, как следствие, нарушение температурно-влажностного режима квартиры; перекрытие из-за сколов и деструкции шлакоблочных стен под ж/б настилами - аварийное; состояние несущих конструкций кровли недопустимое и аварийное; помещение - квартира №1 не соответствует требованиям, предъявляемым к жилому помещению и непригодно для проживания); конструктивные особенности объекта и планировка помещений более всего соответствует использованию под жилое помещение
Окна (количество, размер, направленность и др)	3 - стандартных прямоугольных ориентированных на улицу; 6 - стандартных прямоугольных ориентированных во двор
Вход	1 - общий с жилыми помещениями с улицы
Высота пол - потолок (по документам)	3,03

Вид ч.п. кв.№1(1-й этаж)

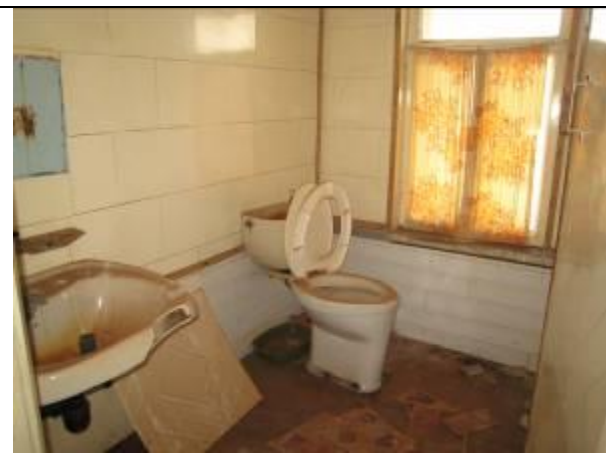
Фото 24

Вид объекта	встроенное жилое помещение
Кадастровый номер объекта	78:42:1821101:38
Общая площадь, кв. м	79,7
Жилая площадь, кв.м	53,6
Площадь кухни, кв.м	10,0
Санузел	туалет
Количество комнат	3
Занимаемый объектом этаж или этажи	мансарда
Этажность в парадной	1, мансарда
Состояние (по осмотру)	оценивается как неудовлетворительное (по результатам обследования специализированной организацией технического состояния конструктивных элементов квартиры установлено: значительные неравномерные осадки фундамента, разрушение кирпичного цоколя; из-за недостаточной толщины стен не обеспечивается нормативная

теплоизоляция, шлакобетонные стены имеют сквозные вертикальные и наклонные трещины раскрытием до 10мм, сырость, вызванную капиллярным подсосом грунтовой влаги, значительные следы плесени; состояние стен недопустимое и аварийное из-за указанных факторов и разрушения переувлажненных шлакоблоков; нерабочее состояние вентиляционных и дымовых каналов создали пожароопасное состояние в доме и, как следствие, нарушение температурно-влажностного режима квартиры; перекрытие из-за сколов и разрушения шлакоблочных стен под ж/б настилами - аварийное; состояние несущих конструкций кровли недопустимое и аварийное; помещение - квартира №2 не соответствует требованиям, предъявляемым к жилому помещению и непригодно для проживания); конструктивные особенности объекта и планировка помещений более всего соответствует использованию под жилое помещение
Окна (количество, размер, направленность и др)	2 - стандартных прямоугольных ориентированных на улицу; 6 - стандартных прямоугольных ориентированных во двор

Вид ч.п. кв.№2 (мансарда)
