Краткие данные отчета об оценке рыночной стоимости жилого помещения расположенного по адресу: Санкт-Петербург, Загородный пр., д.24, лит. А, кв. 7

А К Т контрольного осмотра квартиры от "12" «мая» 2017 г.

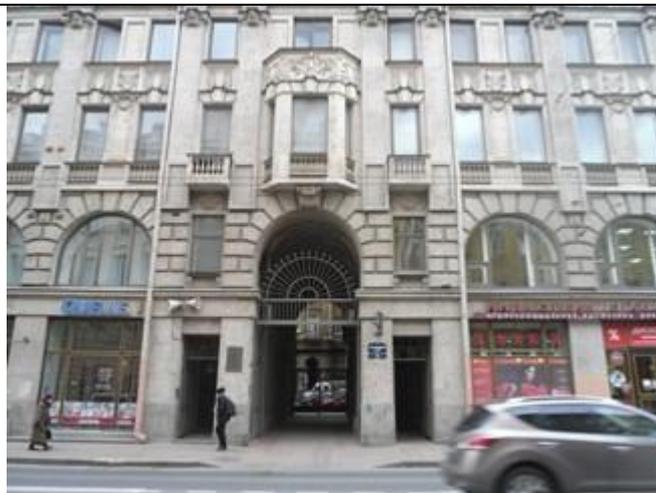
Фотография здания

Тип здания	Капитальное
Материал	Кирпич с облицовкой
Состояние по осмотру	Удовлетворительное
Год последнего капитального ремонта	Нет данных
Этажность	7 (6-7 в т.ч. мансарда)
Наличие подвала	Подвал
Наличие надстройки, мансарды, чердака, технического этажа	Мансарда
Инженерная обеспеченность здания	Водопровод, электроснабжение, газоснабжение, отопление, канализация.

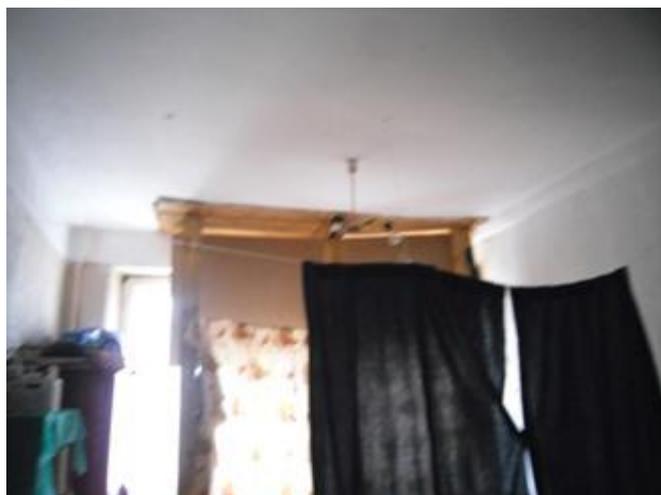
Фото 32

Вид части помещения №4 (Подпорка поддерживает потолок от обрушения)

В ч.п. 4 установлена подпорка, для предотвращения обрушения потолка.

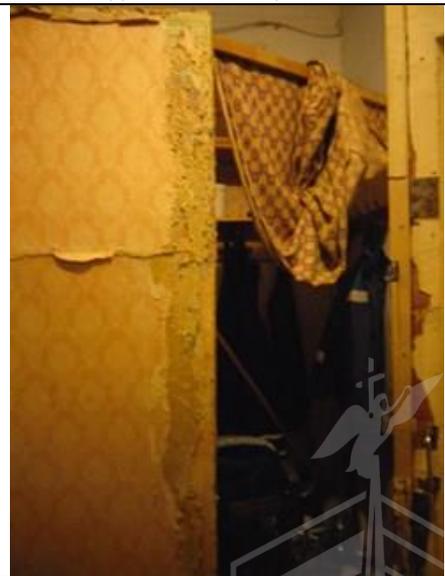
Фото 48
Вид части помещения №7 (самостоятельно устроенная)

<p style="text-align: right;"><i>кладовая у ч.п.5)</i></p>

Планировка не соответствует фактической: вход в ч.п. 5 из коридора (ч.п. 7) за счет изменения перегородки. Так же устроена доп. кладовая в ч.п. 7 (у ч.п. 5). Вход в коридор (ч.п.8) из коридора (ч.п.7).
