Об условиях приватизации арочных железобетонных ферм Володарского моста

## **ЗАКЛЮЧЕНИЕ**

**ОБ ОБЪЕКТАХ - АРОЧНЫХ ЖЕЛЕЗОБЕТОННЫХ**  
**ФЕРМАХ ВОЛОДАРСКОГО МОСТА,**  
**РАСПОЛОЖЕННЫХ ПО АДРЕСУ:**

**Ленинградская область, Всеволожский район,**  
**дер. Новосаратовка**

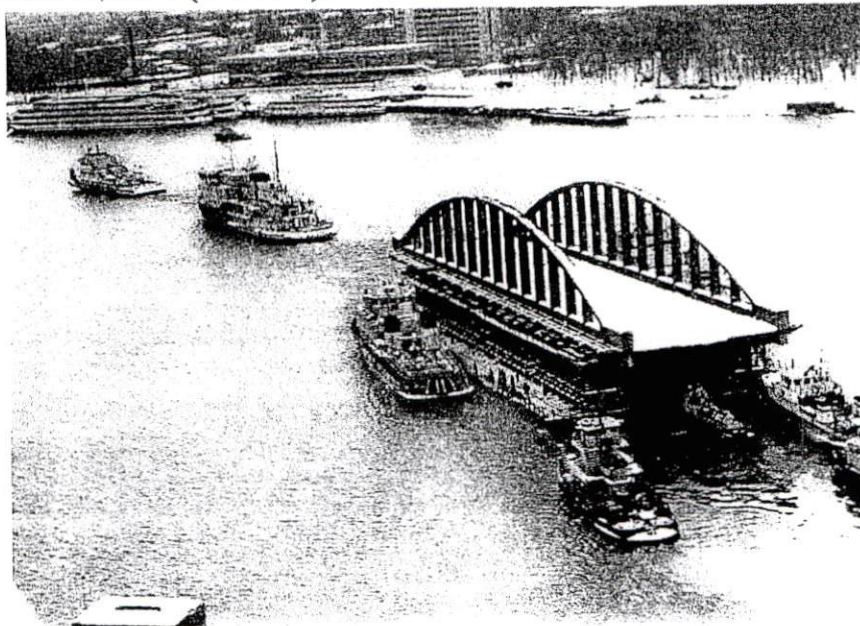
Фото 1.

Согласно историческим сведениям, размещенным в доступных публикациях в интернет-ресурсах (<https://ru.wikipedia.org>, <http://www.citywalls.ru/> и др.), при проведении реконструкции Володарского моста в период 1986-1993 гг. старые пролетные сооружения моста были демонтированы и переправлены по р. Нева с помощью специальных понтонов в район деревни Новосаратовка Ленинградской области в 1989 году для временного размещения (Фото 1).

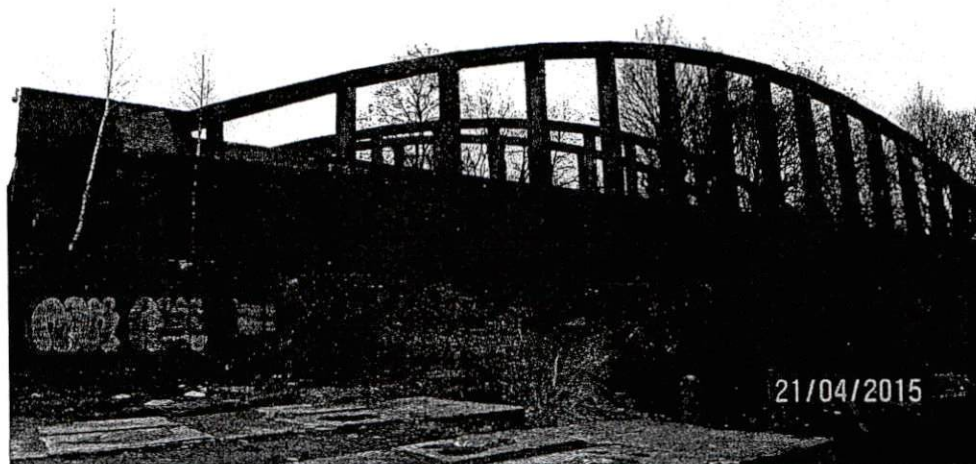
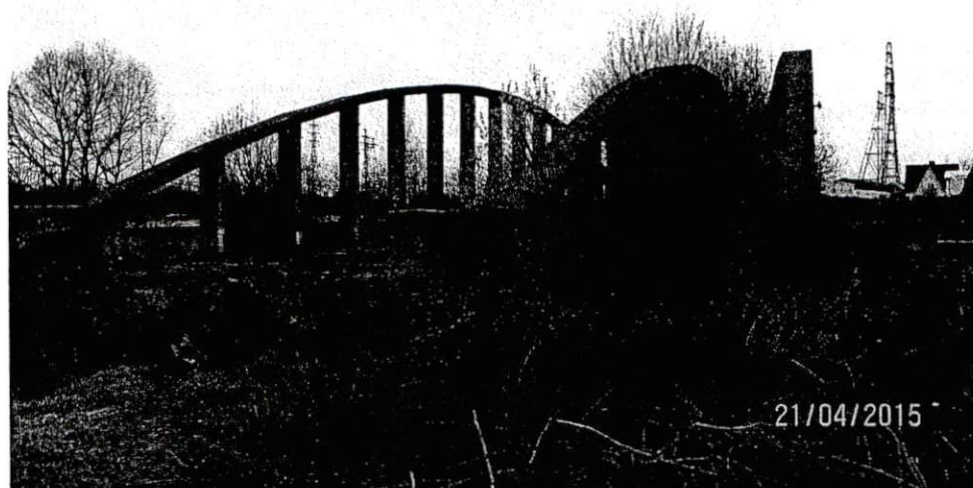
Две арочные железобетонные пролетные конструкции длиной приблизительно 100 м, шириной около 27 м каждая, параллельно друг другу размещены в продольном направлении вдоль береговой линии в деревне

Новосаратовка Всеволожского района Ленинградской области вблизи  
понтонного причала (Фото 2, 3).

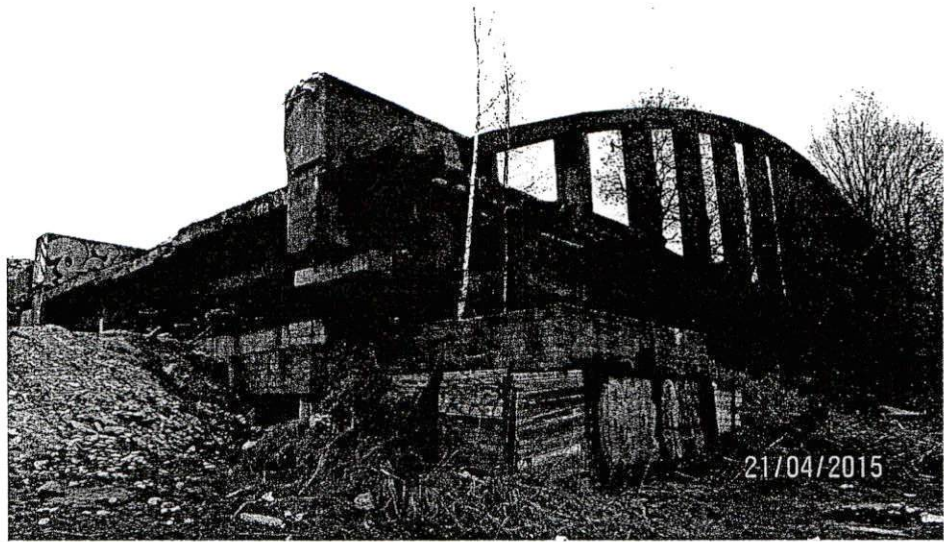
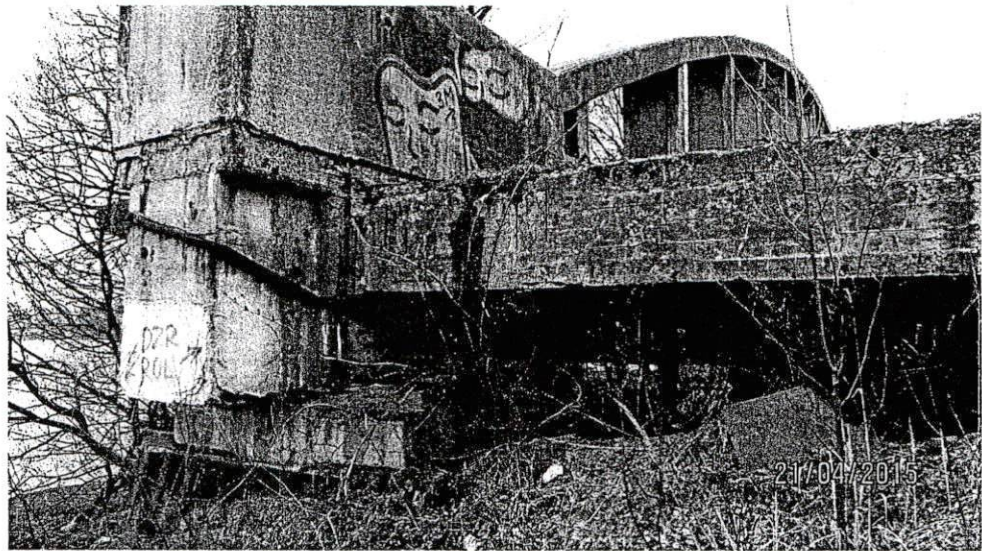
При визуальном обследовании конструкций 21.04.2015 было установлено, что арочная пролетная конструкция, расположенная непосредственно у водораздела вдоль береговой линии, уложена на сборную (из смешанных материалов) опорную конструкцию. В свою очередь, между пролетной конструкцией и сборными опорами, размещенными ее под углами в уровне перепада берегового рельефа, отсутствуют элементы крепления (Фото 4, 5, 6).

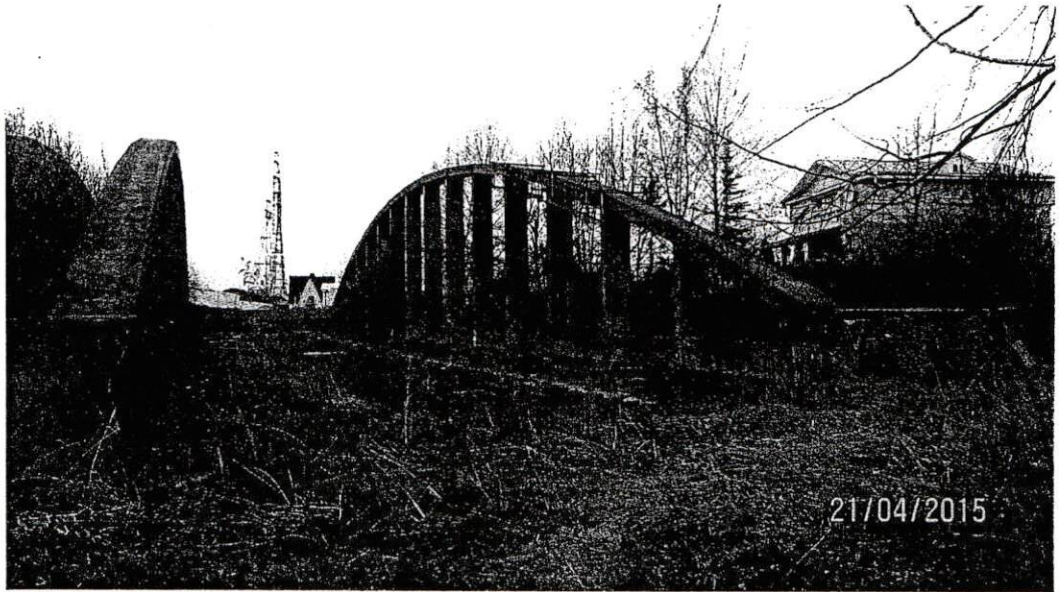
Фото 7.

Вторая арочная железобетонная пролетная конструкция расположена параллельно первой на приблизительном расстоянии 3-5 м южнее жилой застройки деревни Новосаратовка и предположительно уложена вплотную на поверхность земли (Фото 7).

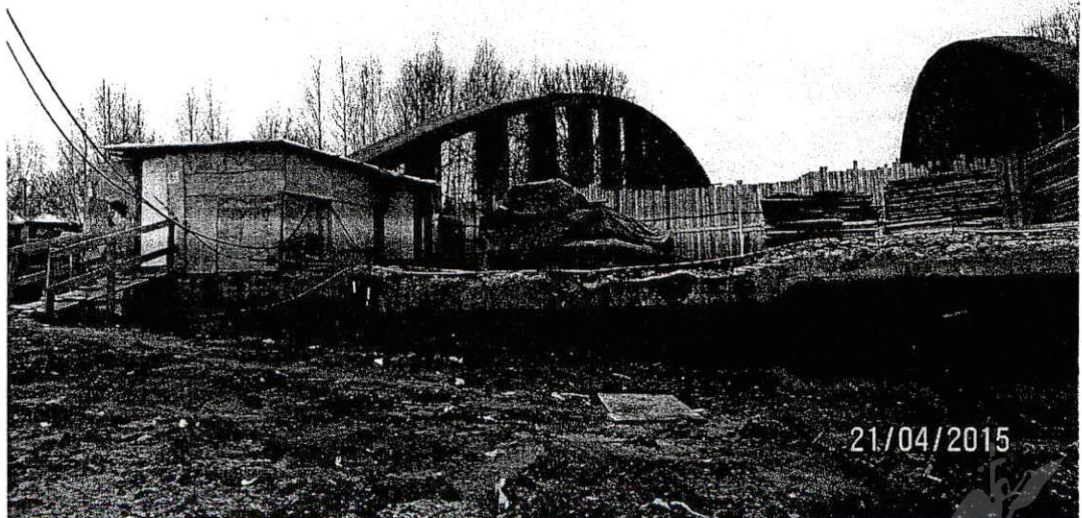
Фото 8.

Часть указанной арочной пролетной конструкции с юго-западной стороны используется в целях размещения служебных построек и складирования строительных материалов (Фото 8). ✓
