Краткие данные отчета об оценке рыночной стоимости встроенного жилого помещения по адресу: г. Санкт-Петербург, Старо-Петергофский пр., д.9а, литера А, квартира 39

1. Данные об отчете.

- 1.1. Дата проведения оценки: 06.08.2018 г.
- 1.2. Дата составления отчета: 16.08.2018 г.
- 1.3. Оцениваемые права: право собственности.

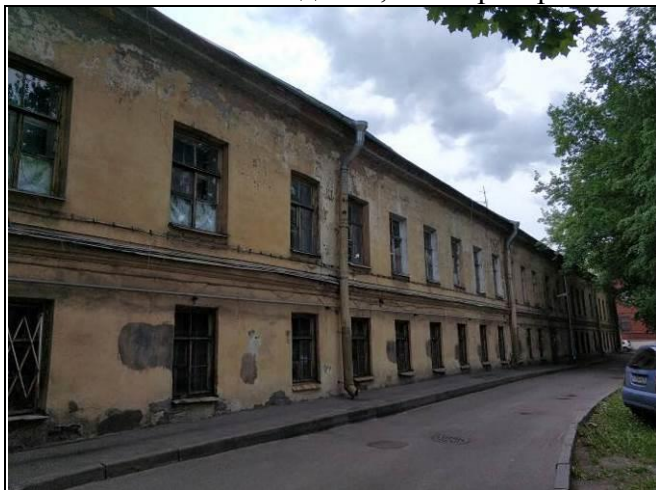
Фото здания

Тип здания	Капитальное. Жилой дом
Материал	Кирпич
Состояние по осмотру	Аварийное
Год последнего капитального ремонта	Нет данных
Этажность	2-3
Наличие подвала	Подвал, цокольный этаж
Наличие надстройки, мансарды, чердака, технического этажа	Чердак
Инженерная обеспеченность	Электроснабжение, отопление, водоснабжение, канализация, газоснабжение

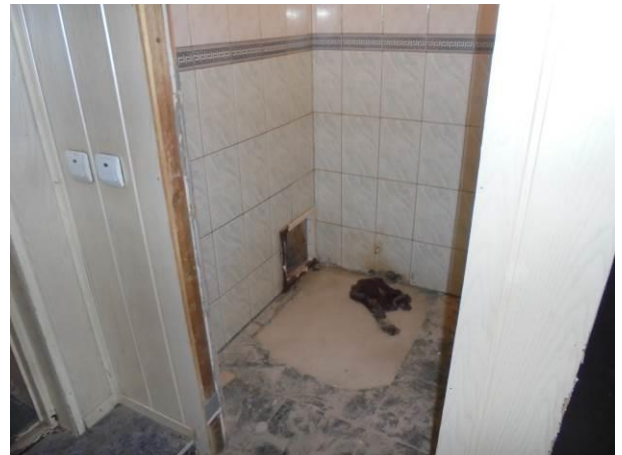
Фото 14. Общий вид и состояние квартиры

Вид объекта	Квартира
Кадастровый номер объекта	78:32:0001610:2094
Общая площадь, кв. м	70,6
Жилая площадь, кв. м.	44,1
Площадь кухни, кв. м.	12,4
Количество комнат	2
Занимаемый объектом этаж или этажи / всего этажей в доме	цоколь / 3
Состояние (по осмотру)	Согласно заключению МВК № 131 от 22.11.2017 г. состояние стен в пределах обследуемой квартиры - работоспособное. Междуэтажное перекрытие над квартирой выполнено по деревянным балкам с дощатым заполнением. Балки опираются на наружные продольные стены в осях «А» и «Б». Утеплитель засыпка из строительного мусора и шлака. В пределах квартиры установлено отпадение штукатурного слоя и гниль дощатой подшивки в пределах коридора и кухни квартиры. Древесина балки и дощатого заполнения повреждена гнилью до 2/3 сечения. Состояние междуэтажного перекрытия над кухней квартиры аварийное. Под квартирой подвал отсутствует. В квартире полы дощатые, покрытые линолеумом, плиткой ПВХ, в жилых комнатах покрытие паркетом, в зонах санузлов – цементные. Дощатые полы значительно

<p>изношены, имеют трещины усушки, просадки, зыбкость. Дощатые полы выполнены по лагам, древесина лаг повреждена значительной гнилью. Состояние полов в квартире аварийное.</p> <p>Проанализировав предоставленные документы и проведя визуальный осмотр, оценщик пришел к выводу, что квартира находится в аварийном состоянии.</p>
Окна (количество, размер, направленность и др.)	4 / стандартные / прямоугольные / во двор 1 окно заложено кирпичом
Вход (Отдельный/общий с жилыми/нежилыми со двора/с улицы/арки и др). Если вход общий: состояние подъезда, наличие домофона, консьержа, видеонаблюдения; общее состояние подъезда	1 общий вход с жилыми помещениями. Состояние подъезда удовлетворительное, домофона, консьержа и видеонаблюдения нет
Высота пол - потолок (по документам)	h = 2,62 м
Заглубление	h = - 0,21 м
Инженерные коммуникации	Электроснабжение, отопление, водоснабжение, газоснабжение, канализация.
Текущее использование	<p>Квартира признана непригодной для проживания и подлежит проведению ремонтно-восстановительных работ. (Распоряжение правительства Санкт-Петербурга. Администрация Адмиралтейского района Санкт-Петербурга № 3719 от 27.12.2017 г.).</p> <p>На момент оценки квартира не используется.</p>

Текущее состояние помещения является аварийным, для реализации в нем офисной функции потребуются дополнительные затраты на осуществление ремонтных работ.
