КРАТКИЕ ДАННЫЕ ОТЧЕТА ОБ ОЦЕНКЕ РЫНОЧНОЙ СТОИМОСТИ ЗАСТРОЕННОГО ЗЕМЕЛЬНОГО УЧАСТКА ПО АДРЕСУ: Г. САНКТ- ПЕТЕРБУРГ, ПОСЕЛОК МОЛОДЕЖНОЕ, УЛИЦА ПРАВДЫ, ДОМ 6Б, ЛИТЕРА А

2.3.5. АКТ ОСМОТРА ОБЪЕКТА ОЦЕНКИ

А К Т
контрольного осмотра объекта оценки, расположенного по адресу:
г. Санкт-Петербург, поселок Молодежное, улица Правды, дом 66, литера А

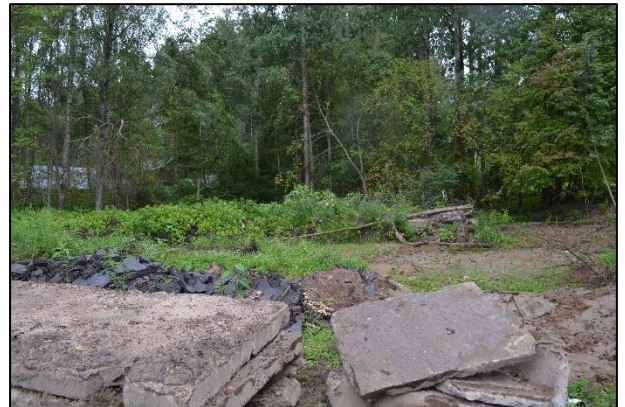
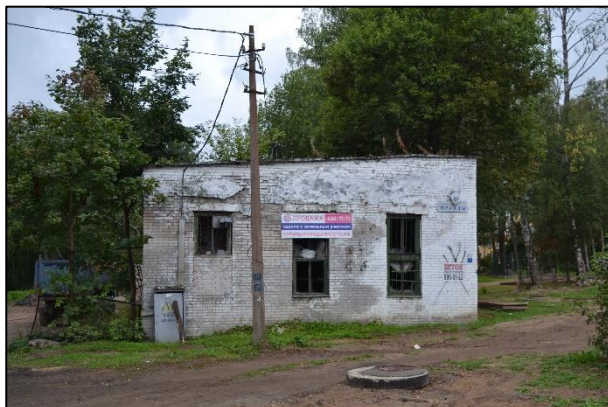
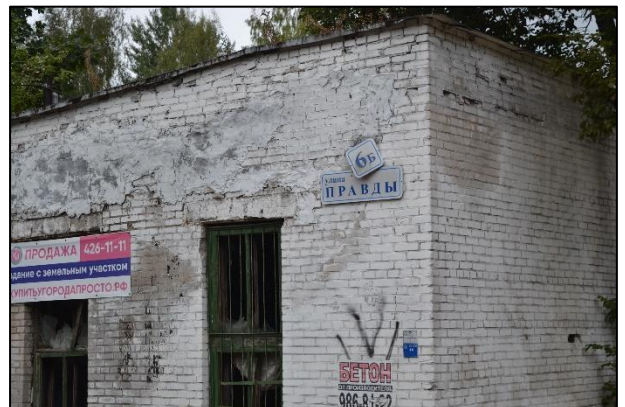
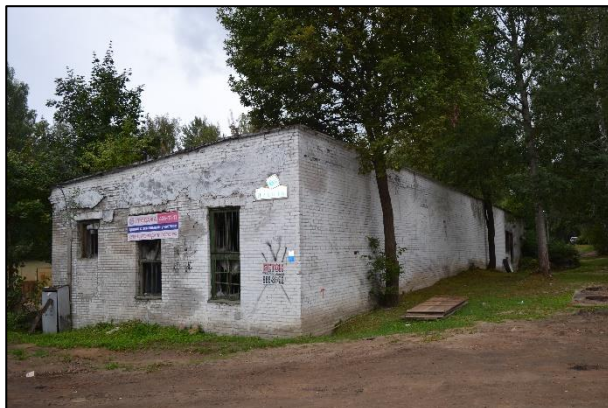
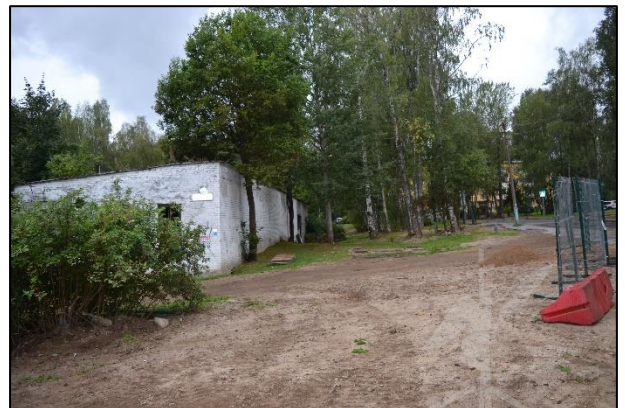
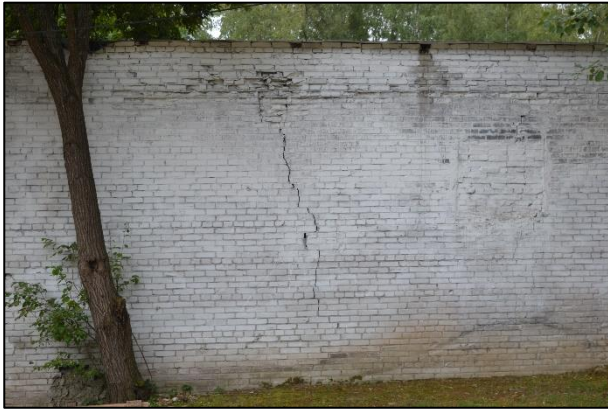
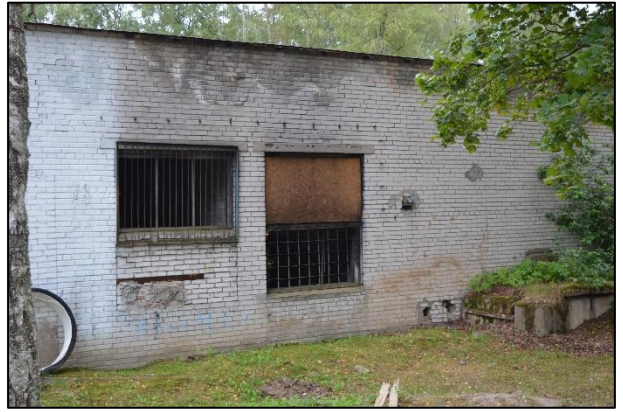
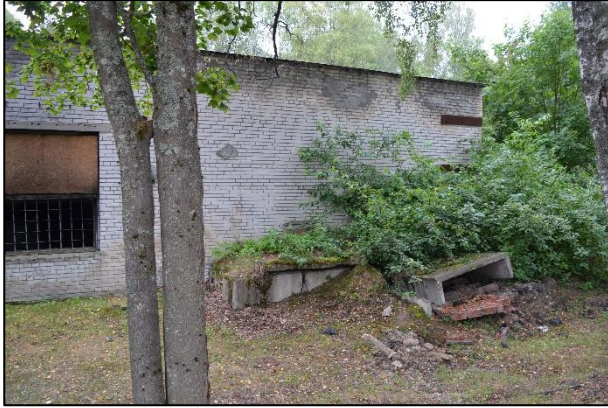
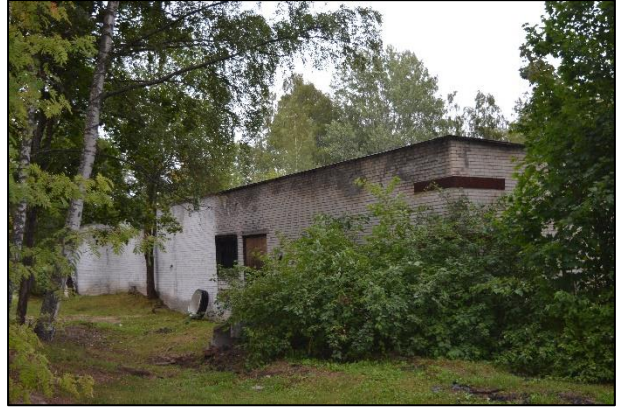
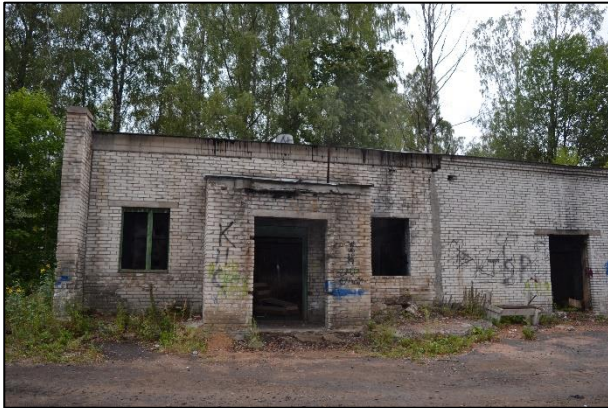
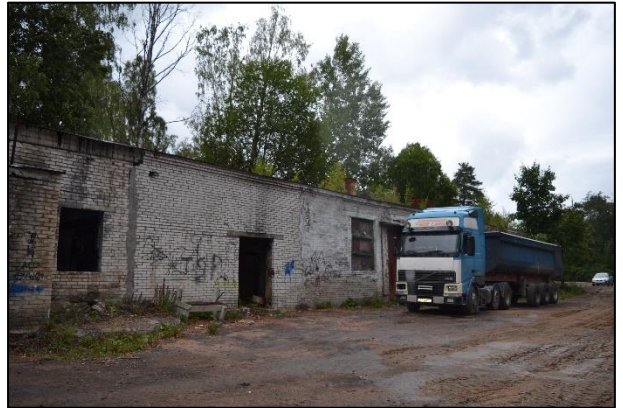
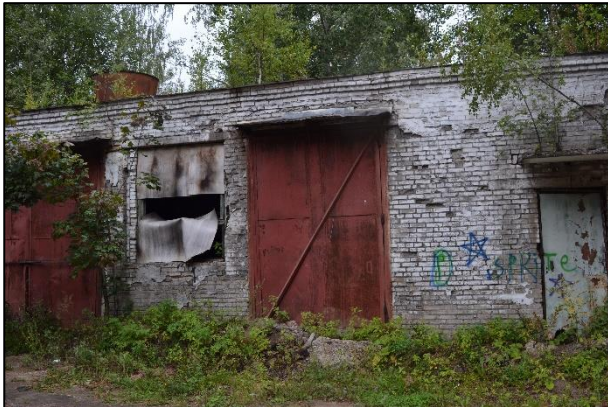
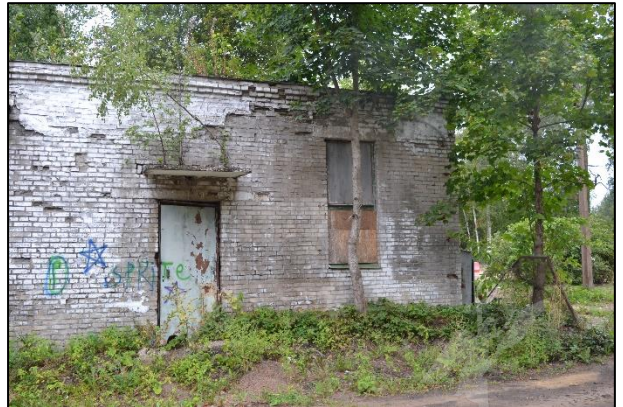
Общий вид оцениваемого здания

Объект оценки - земельный участок (кадастровый номер 78:38:0022713:3150), общей площадью 2 507 кв. м, с расположенным на нем капитальным зданием (кадастровый номер 78:38:0022713:3006), общей площадью 364,3 кв. м.
 Одноэтажное кирпичное здание 1965 года постройки находится в неудовлетворительном состоянии. Здание не эксплуатируется, не отапливается.

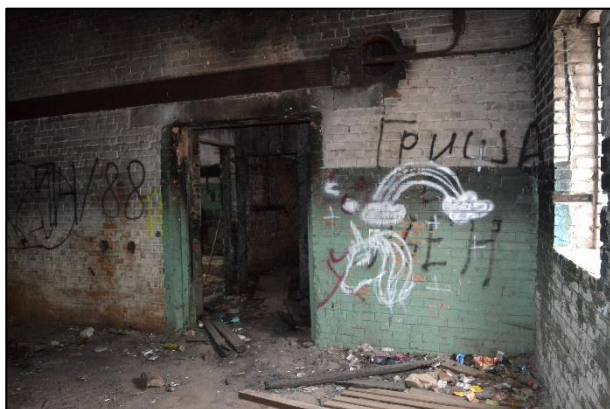
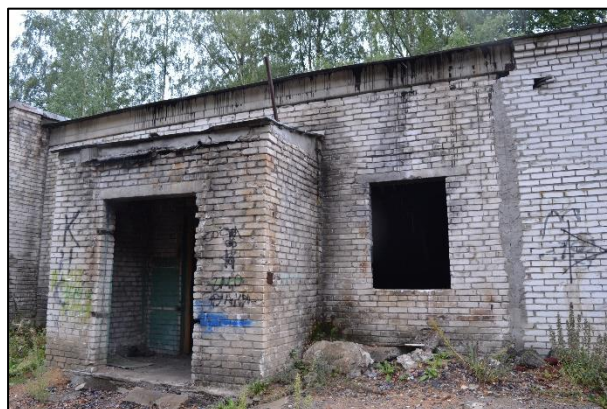
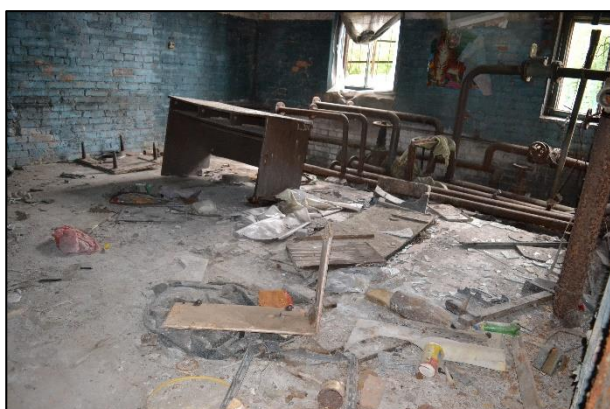
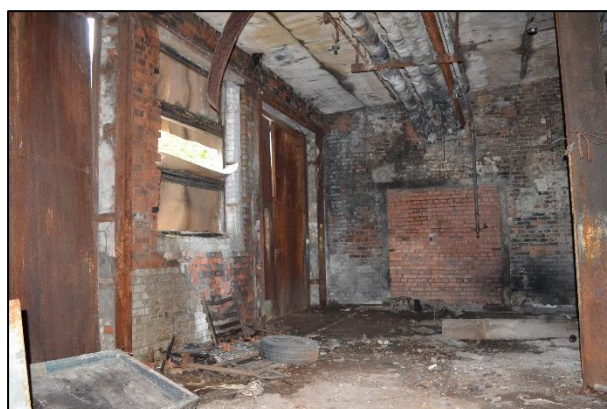
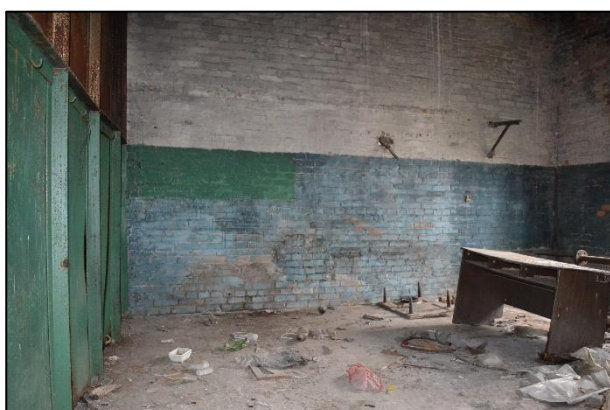
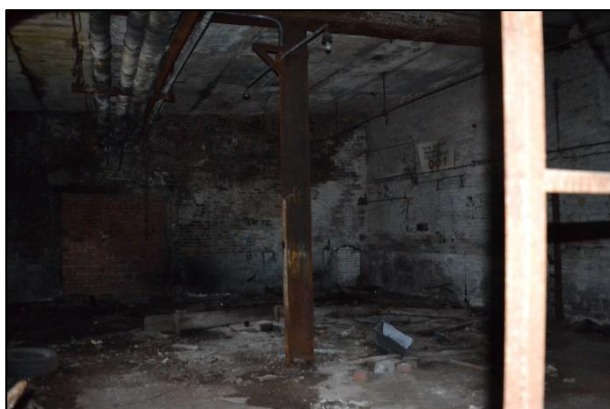
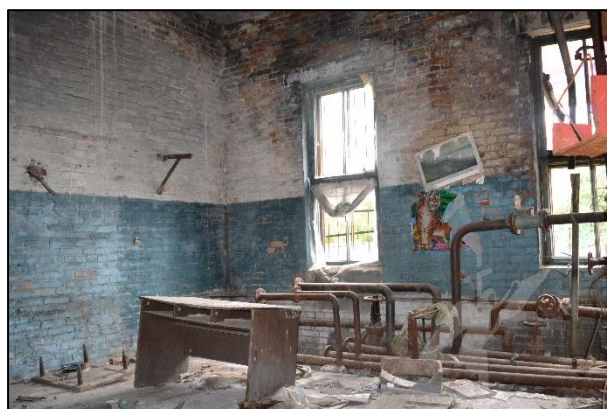
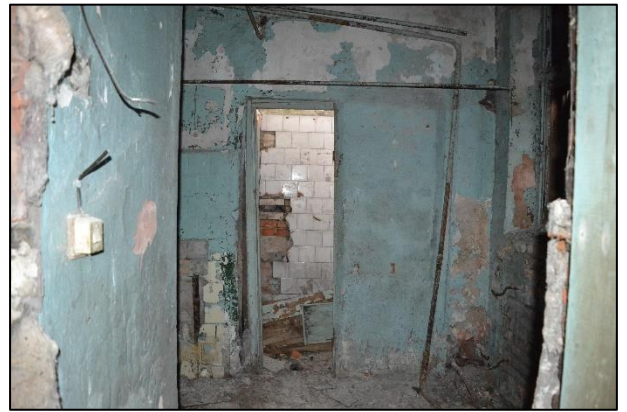
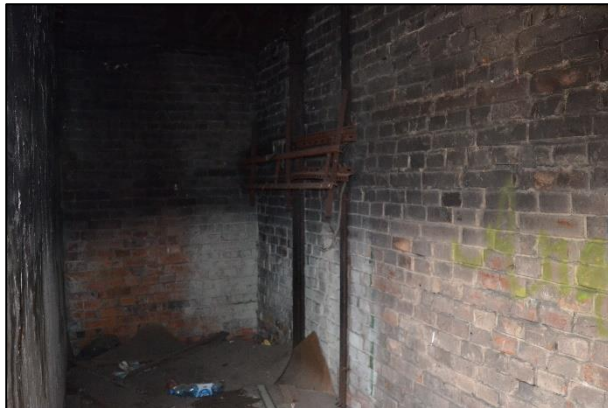
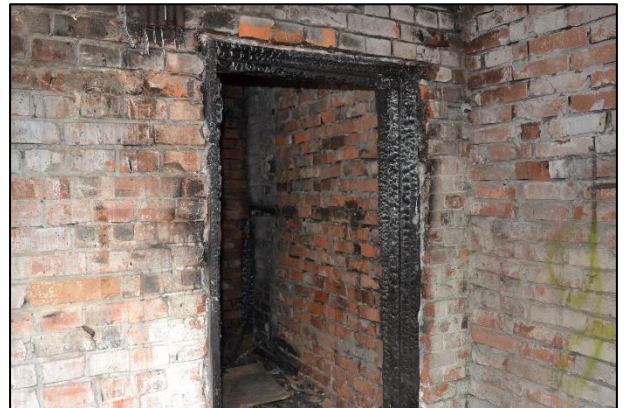
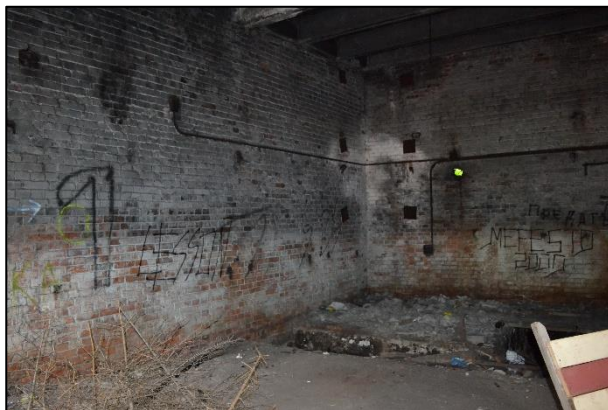
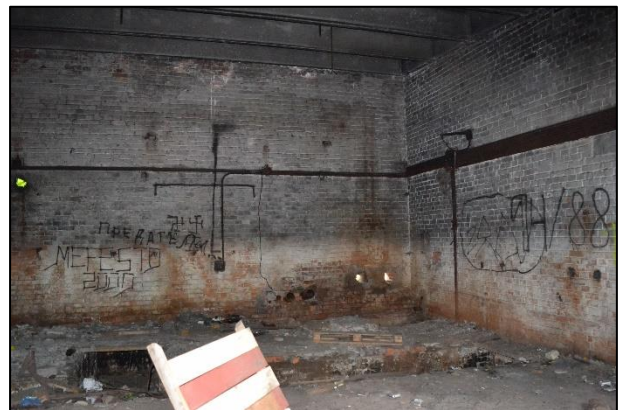
Состояние внутренних помещений в здании

Наименование конструктивных элементов	Материал конструкции, Тип исполнения		Состояние
Фундаменты	Бетонные и железобетонные	Ленточные	Трещины в цоколе, местные нарушения штукатурного слоя цоколя и стен, выпучивание и искривления линии цоколя, следы увлажнения
Стены, перегородки	Кирпичные	Без облицовки	Массовое отпадение штукатурки, выветривание швов, ослабление кирпичной кладки стен, перемычек с выпадением отдельных кирпичей, сквозные трещины
Перекрытия и покрытие	Железобетонные	Сборные и монолитные плиты	Трещины в местах примыканий к стенам
Кровля	Плоская	Рулонные	Одиночные мелкие повреждения и пробитины в кровле и местах примыкания к вертикальным поверхностям, следы протечек
Полы	Бетонные		Массовые разрушения покрытия и основания
Проемы	Окна	Деревянные	Заполнение оконных проемов утрачено
	Двери	Металлические	Заполнение дверных проемов утрачено
Отделочные работы	Штукатурка	–	Массовые отслоения штукатурного слоя, следы протечек, сырые пятна, отслоение, вздутие и местами отставание краски со шпаклевкой, загрязнение окрасочного слоя

Инженерные коммуникации	Система центрального отопления	–	Массовое повреждение трубопроводов (стояков и магистралей), сильное поражение ржавчиной, значительное нарушение теплоизоляции трубопроводов, отсутствие приборов

Наименование конструктивных элементов	Материал конструкции, Тип исполнения		Состояние
	Система холодного водоснабжения	–	Полное расстройство системы, выход из строя запорной арматуры, большая коррозия элементов системы, отсутствие приборов
	Система канализации и водостоков	–	Неисправность системы; Отсутствие приборов.
	Система электрооборудования	–	Неисправность системы: проводки, щитков, приборов, ВРУ. Отсутствие части приборов; оголение проводов.
