**Краткие данные отчета об оценке рыночной стоимости здания и земельного участка,
на котором оно расположено по адресу:
г. Санкт-Петербург, Гончарная ул., д. 11а, лит. Б**

2.4.6. Акт осмотра объекта оценки

А К Т
контрольного осмотра объекта оценки, расположенного по адресу:
г. Санкт-Петербург, Гончарная улица, дом 11а, литера Б

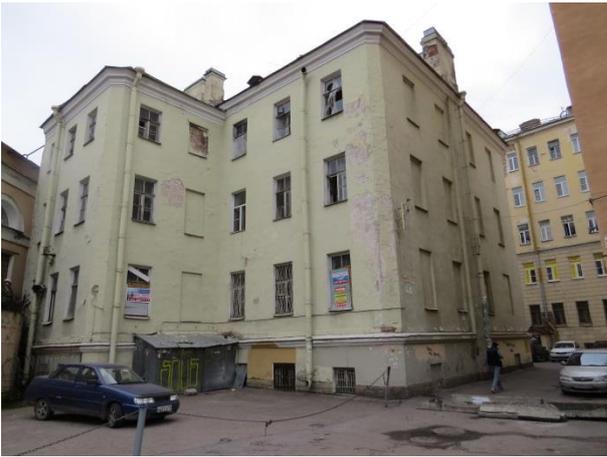
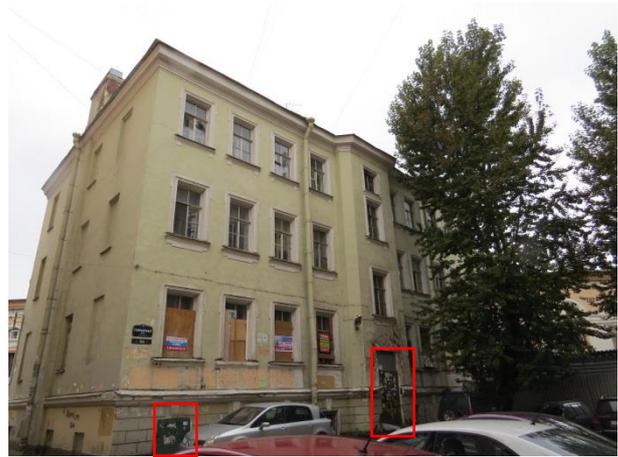
<p>Фото 1</p>

<p>Фото 2</p>
<p><i>Общий вид на Объект оценки со двора</i></p>	<p><i>Общий вид на Объект оценки со двора (рамками выделены 2 отдельных входа со двора)</i></p>

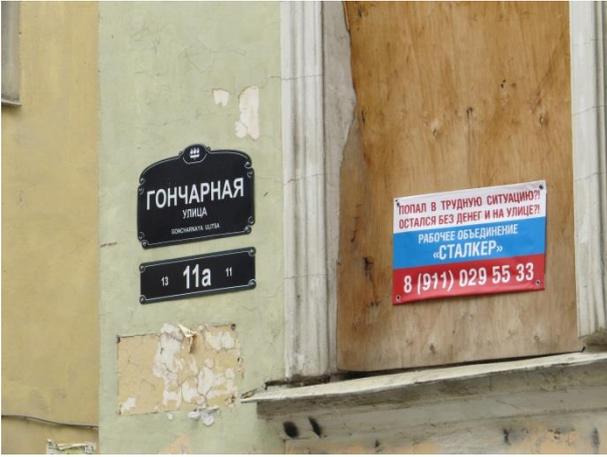
<p>Фото 3</p>

<p>Фото 4</p>
<p><i>Табличка с номером дома</i></p>	<p><i>Вид на сооружение - пристройку Объекта оценки (стрелкой выделен отдельный вход со двора в нежилое помещение 4-Н)</i></p>

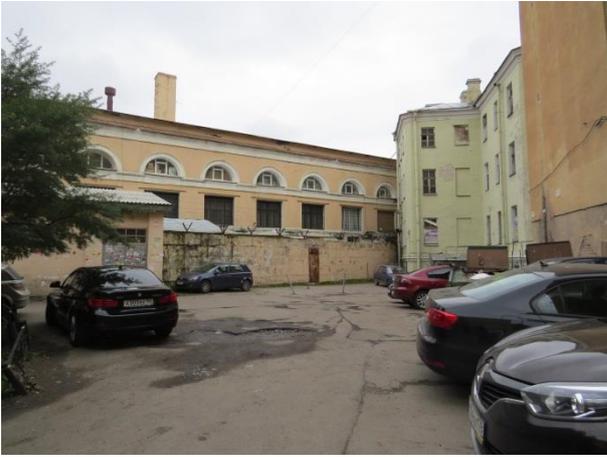
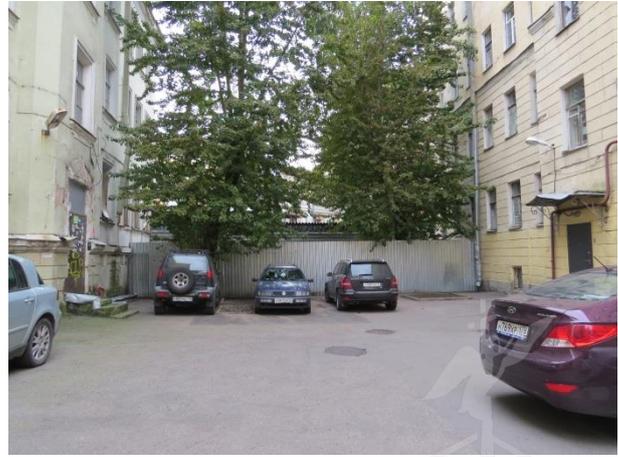
<p>Фото 5</p>

<p>Фото 6</p>
<p><i>Ближайшее окружение Объекта оценки – дворовая территория</i></p>	<p><i>Ближайшее окружение Объекта оценки - дворовая территория</i></p>

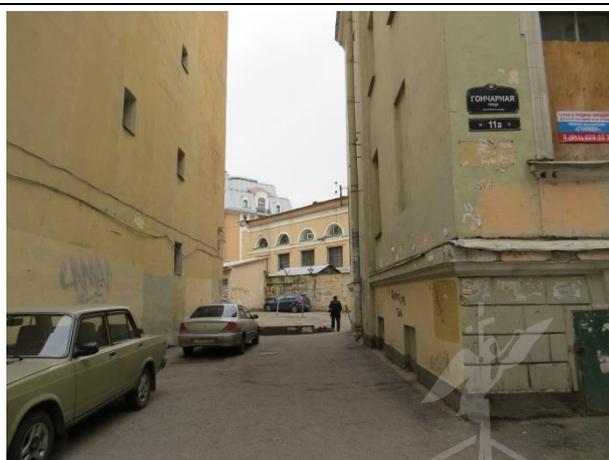
Фото 12

Дворовый проезд к Объекту оценки

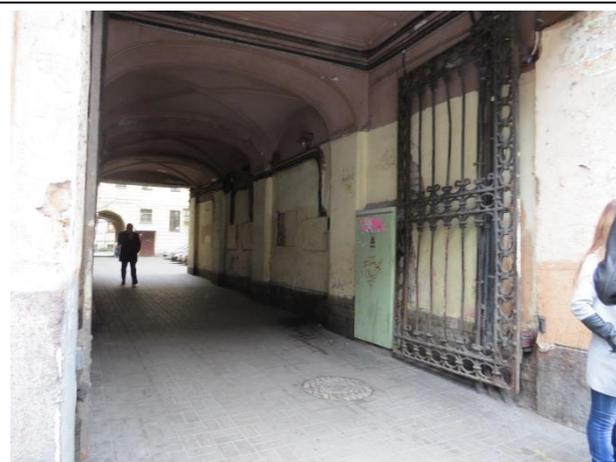
Фото 14

Въезд из под арки к Объекту оценки

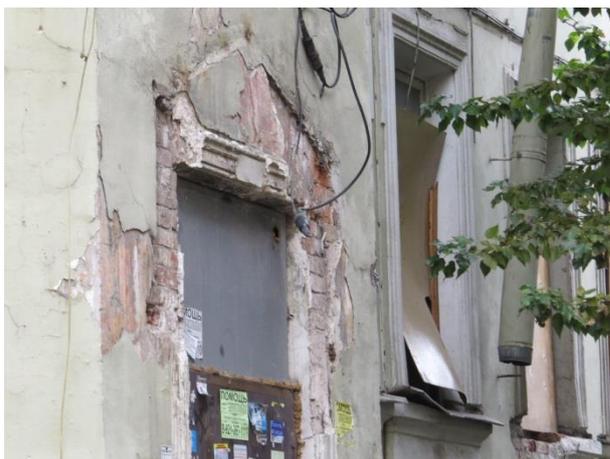
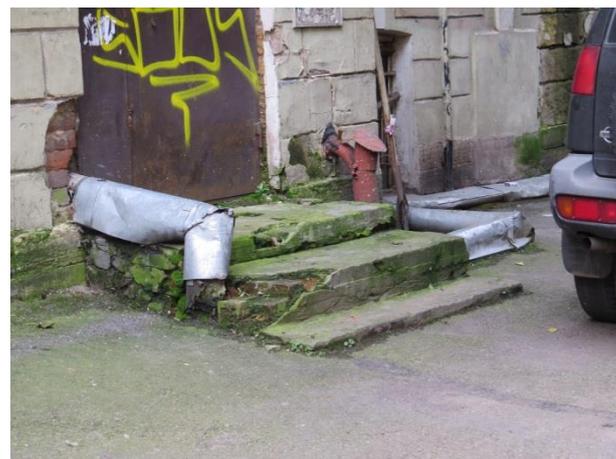
Фото 17

Наружная отделка	Штукатурка, известковая окраска

Дефекты наружной отделки

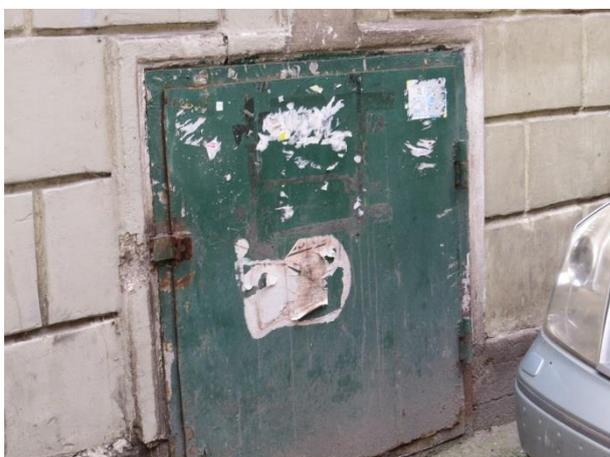
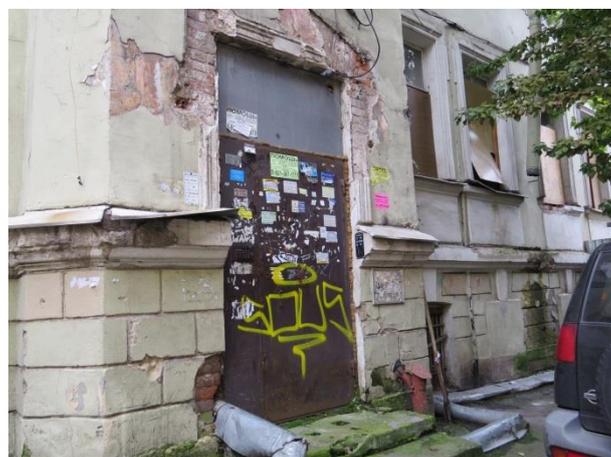
Фото 21

Вид на отдельный вход со двора

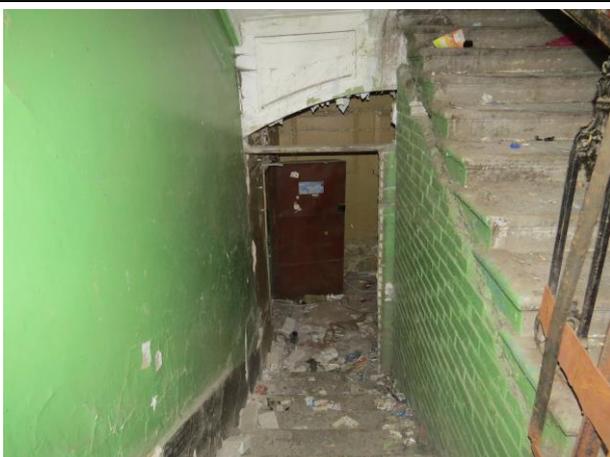
Фото 23

Состояние лестничных пролетов (вид на общий вход в нежилое помещение 4-Н)

Наименование конструктивных элементов	Материал конструкции	Состояние
Разные работы	Крыльцо, лестницы железобетонные по стальным косоурам	Ступени истерты, имеются выколы

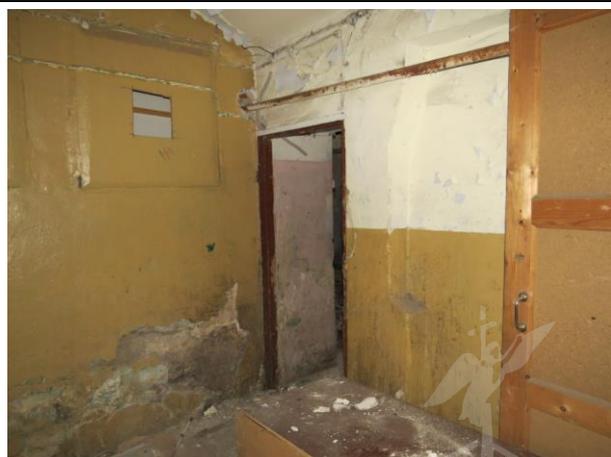
Фото 24

Состояние внутренней отделки (цокольный этаж)

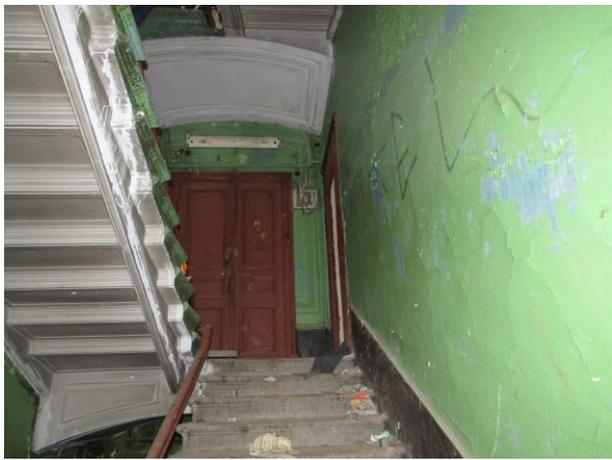
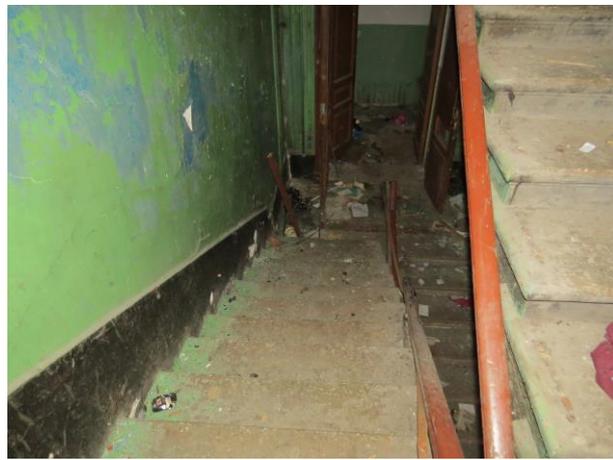
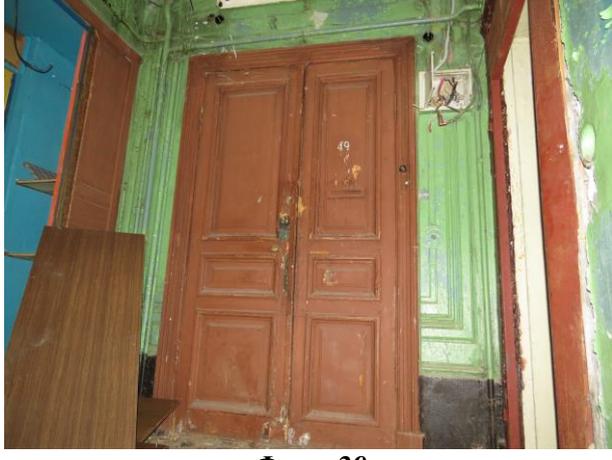
<p align="center">Фото 25</p> <p align="center"><i>Состояние лестничных пролетов (вид на отдельный вход со двора со стороны Объекта оценки)</i></p>	<p align="center">Фото 26</p> <p align="center"><i>Состояние лестничных пролетов</i></p>

<p align="center">Фото 27</p> <p align="center"><i>Состояние лестничных пролетов</i></p>	<p align="center">Фото 28</p> <p align="center"><i>Состояние лестничных пролетов</i></p>

<p align="center">Фото 29</p> <p align="center"><i>Лестничная площадка</i></p>	<p align="center">Фото 30</p> <p align="center"><i>Состояние внутренней отделки (жилые помещения)</i></p>

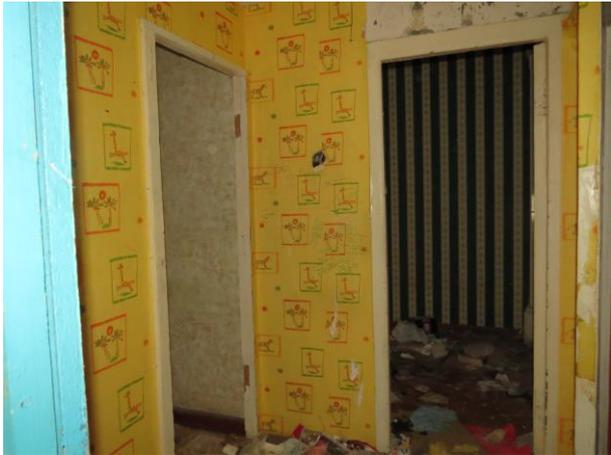
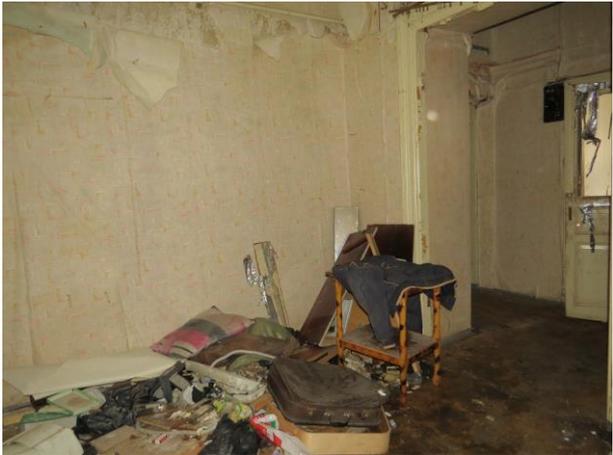
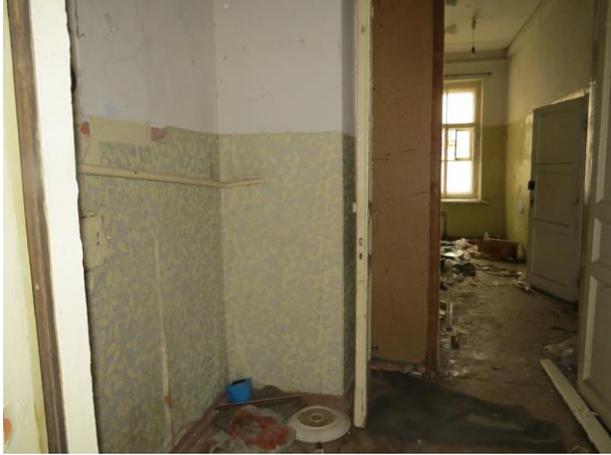
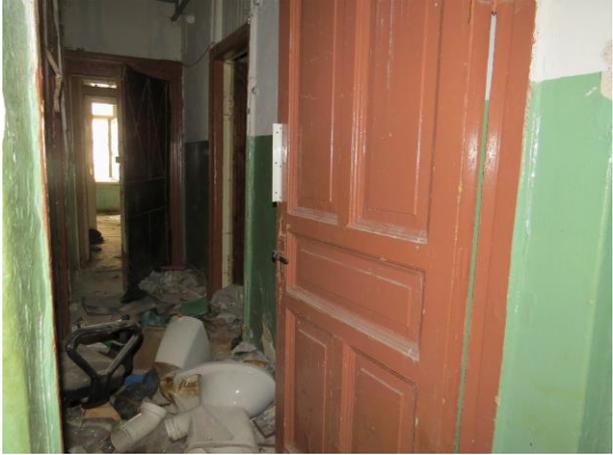
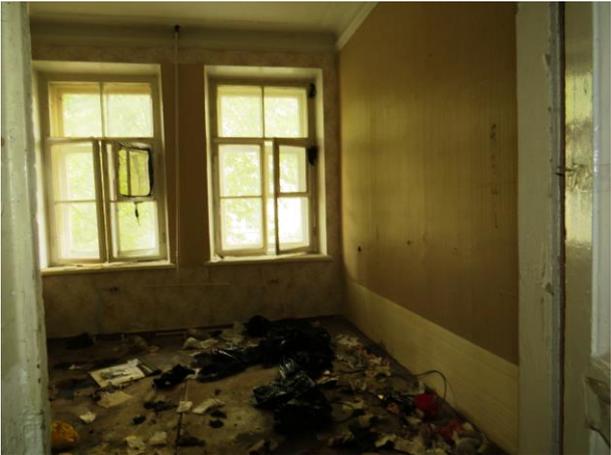
<p align="center">Фото 31</p> <p align="center"><i>Состояние внутренней отделки (жилые помещения)</i></p>	<p align="center">Фото 32</p> <p align="center"><i>Состояние внутренней отделки (жилые помещения)</i></p>

<p align="center">Фото 33</p> <p align="center"><i>Состояние внутренней отделки (жилые помещения)</i></p>	<p align="center">Фото 34</p> <p align="center"><i>Состояние внутренней отделки (жилые помещения)</i></p>

<p align="center">Фото 35</p> <p align="center"><i>Состояние внутренней отделки (жилые помещения)</i></p>
