**Краткие данные отчета об оценке рыночной стоимости здания и земельного участка,
на котором оно расположено по адресу: г. Санкт-Петербург, г. Ломоносов, ул.
Манежная, д. 6, лит. А.**

А К Т
контрольного осмотра объекта оценки, расположенного по адресу:
г. Санкт-Петербург, г. Ломоносов, ул. Манежная, д. 6, лит. А

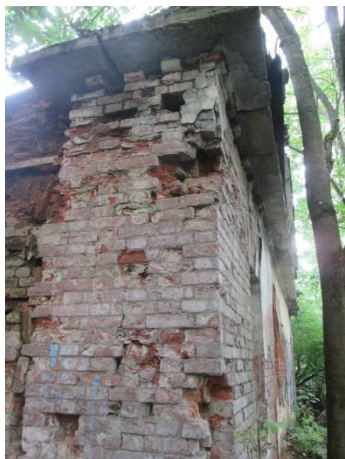
Фото 14

Наименование конструктивных элементов	Материал конструкции, Тип исполнения	Состояние
Фундамент	Бутовый ленточный	Выпучивание и заметное искривление цоколя, сквозные трещины в цоколе, с развитием на всю высоту здания, выпучивание стен полов
Наружные и внутренние капитальные стены	Кирпичные	Массовое прогрессирующие сквозные трещины, ослабление и частичное разрушение кладки, заметное искривление стен, разрушение стен
Перекрытия	Кирпичные своды, деревянные	Обрушение деревянных перекрытий Глубокие трещины в средней части сводов вдоль балок, расшатывание отдельных кирпичей, выщелачивание раствора в швах, выщелачивание раствора в швах, выпадение отдельных кирпичей
Крыша	Железная по деревянным стропилам	Крыша - прогибы стропильных ног, поражение гнилью и жучком древесины деталей крыши, частичное разрушение стропильной системы Кровля - покрытие кровли утрачено
Полы	Бетонные	Массовые глубокие выбоины и разрушение, следы увлажнения и протечек

Состояние кирпичной кладки наружных стен здания

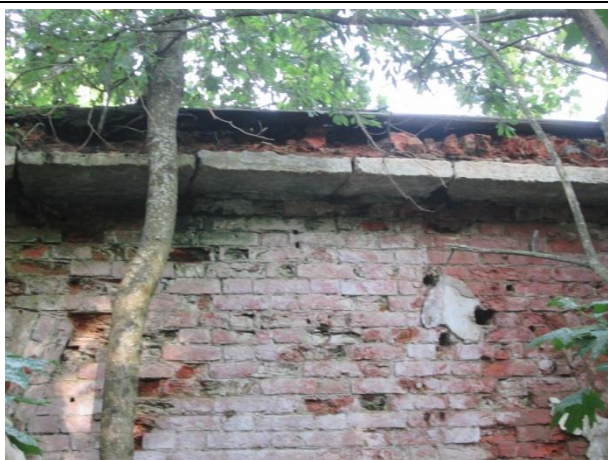
Фото 16

Перекрытия здания

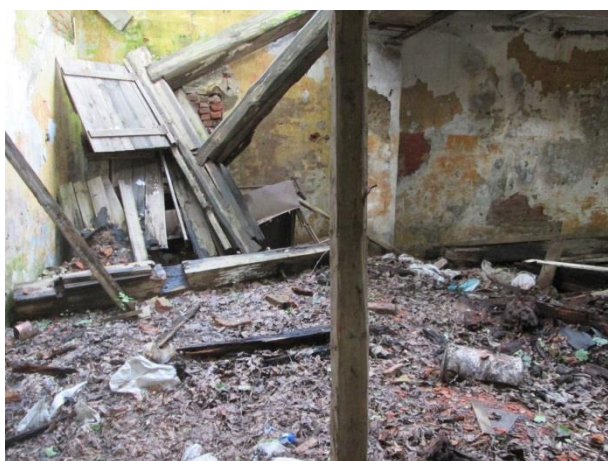
Фото 18

Проемы	Оконные - заложены кирпичом. Дверные - металлические двери	утрачены
Внутренняя отделка	Штукатурка стен, побелка, окраска	Отпадение штукатурного слоя, следы протечек, загрязнения
Системы инженерного обеспечения		Данные отсутствуют
Разные работы	Отмостка	Выбоины и отбитые места со сквозными трещинами в отдельных ступенях, поверхности ступеней стертые, перила местами отсутствуют

Внутреннее состояние помещений здания
