**Краткие данные отчета об оценке рыночной стоимости объекта недвижимости по адресу:  
Санкт-Петербург, пос. Песочный, Пограничная ул., д. 122, литера А**

**1. Данные об отчете.**

1.1. Дата проведения оценки: 14.04.2022.

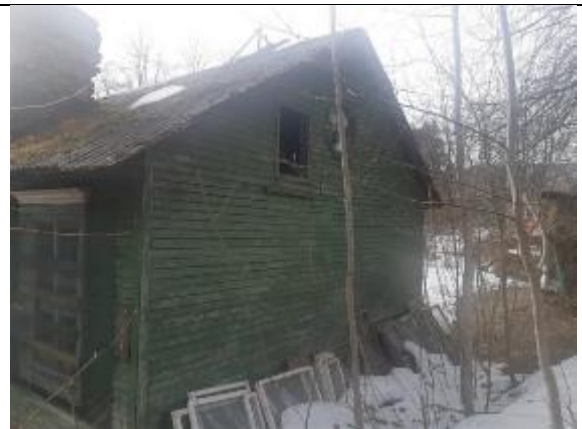
Фото 6. Вид на здание в составе Объекта оценки

Лифт	Отсутствует
Количество и типы входов	2 отдельных входа
Ориентация окон	Двухсторонняя
Внутренняя высота потолков, м	2,80
Соответствие фактической планировки данным технической инвентаризации	Условно соответствует: установить не представляется возможным, поскольку осмотр внутреннего состояния жилого дома не проводился ввиду опасности для жизни. По состоянию на дату осмотра, Объект оценки отключен от инженерных коммуникаций; фундамент имеет неравномерную осадку, трещины в цементном цоколе; повреждения наружной обшивки стен; перекрытия прогнили, либо отсутствуют; кирпичная труба находится в стадии разрушения, внутренняя отделка утрачена, демонтировано отопительное оборудование, электроснабжение отключено. Фундамент веранды и крыльца разрушен, отклонение стен от вертикали, входные двери перекошены, конструкции крыши прогнили, частично отсутствует остекление.
Кадастровая стоимость, руб.	364 199,0 (6 910,8 руб./кв. м)
