**ПРАВИТЕЛЬСТВО САНКТ-ПЕТЕРБУРГА  
КОМИТЕТ ИМУЩЕСТВЕННЫХ ОТНОШЕНИЙ САНКТ-ПЕТЕРБУРГА**

**РЕШЕНИЕ**

о проведении аукциона на право заключения договора аренды  
неиспользуемого объекта культурного наследия (памятника истории и культуры)  
народов Российской Федерации, включенного в единый государственный реестр объектов  
культурного наследия (памятников истории и культуры) народов Российской Федерации,  
находящегося в неудовлетворительном состоянии,  
собственником которого является Санкт-Петербург

Наименование и категория историко-культурного значения ОКН: объект культурного наследия регионального значения «Флигель (аптека)».

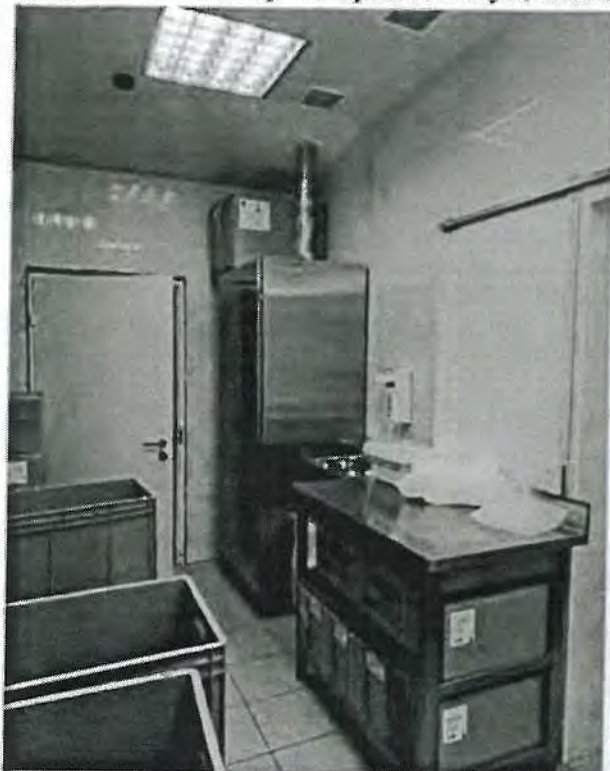
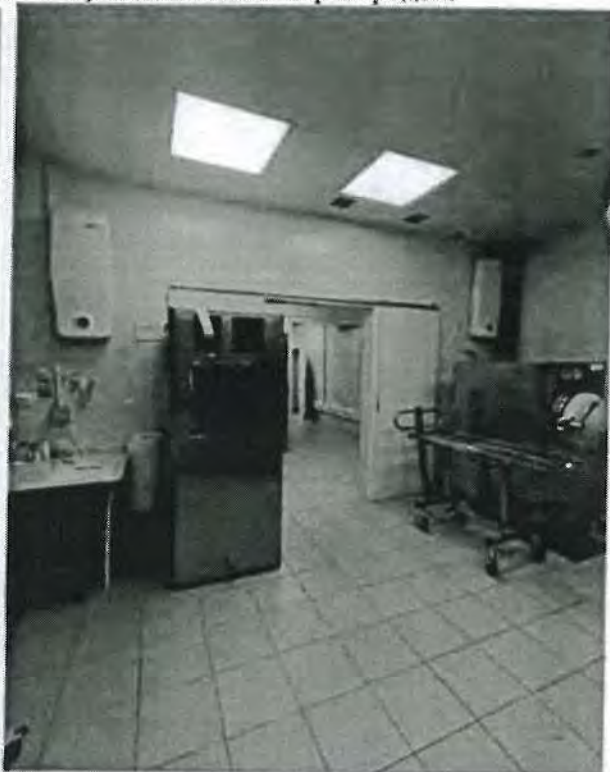
6.13, 6.14. Помещение 1-Н, ч.п. 4, 9 (1 этаж). Заложен дверной проем в несущей стене. Устроен новый дверной проем в несущей стене. Устройство новых перегородок.

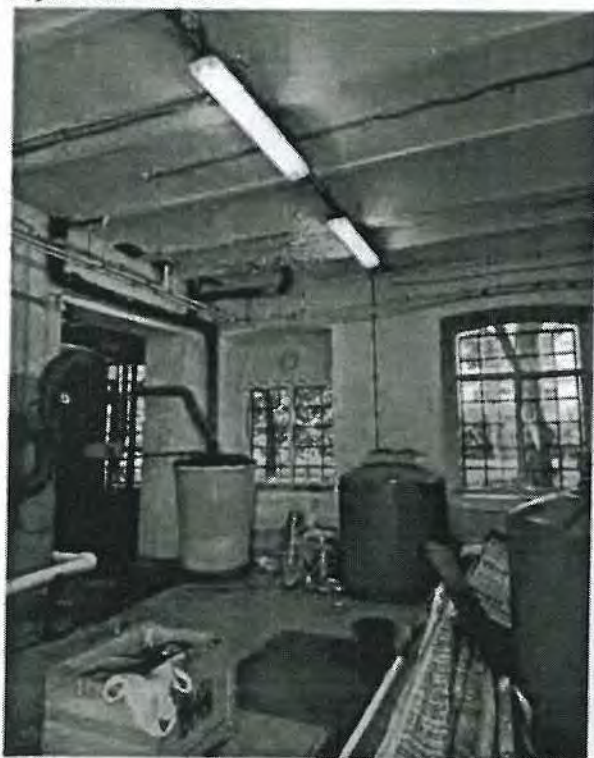
| в) перекрытия:<br>- подвалов: отсутствуют;<br>- межэтажные: плоские, прусские; в помещении 3-Н ч.п. 1 наблюдается коррозия металла балок (см. фото 6.15, 6.16);<br>- перемычки оконных и дверных проемов: прямые, лучковые; в удовлетворительном состоянии (см. фото 6.1-6.12); |

6.15, 6.16. Помещение 3-Н, ч.п. 1 (1 этаж). Коррозия балок, следы намокания, шелушение окрасочного слоя

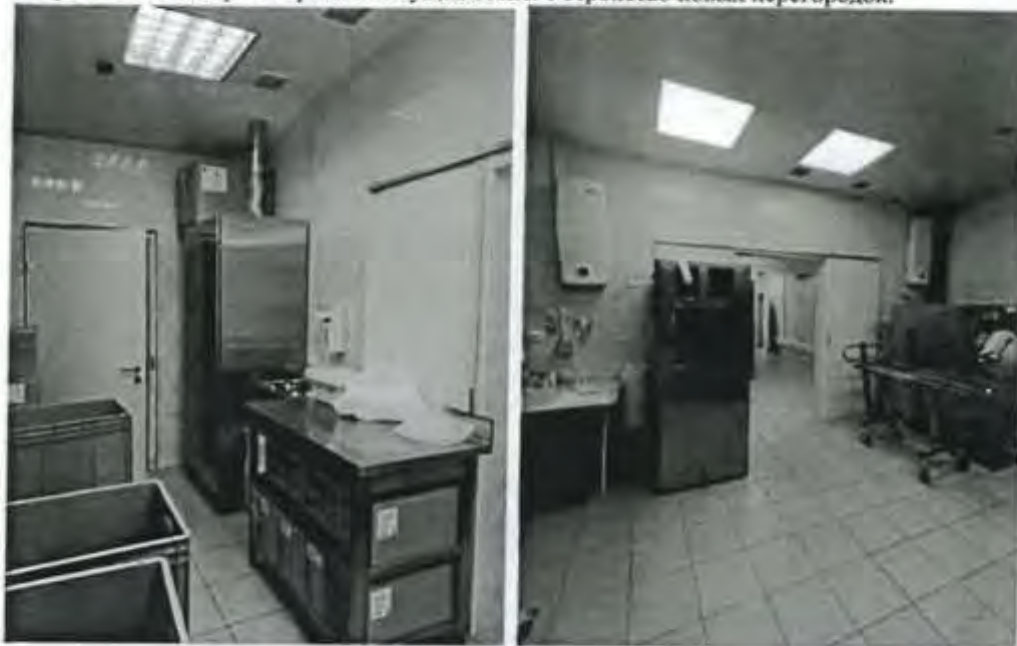
6.13, 6.14. Помещение 1-Н, ч.п. 4, 9 (1 этаж). Заложен дверной проем в несущей стене. Устроили новый дверной проем в несущей стене. Устройство новых перегородок.

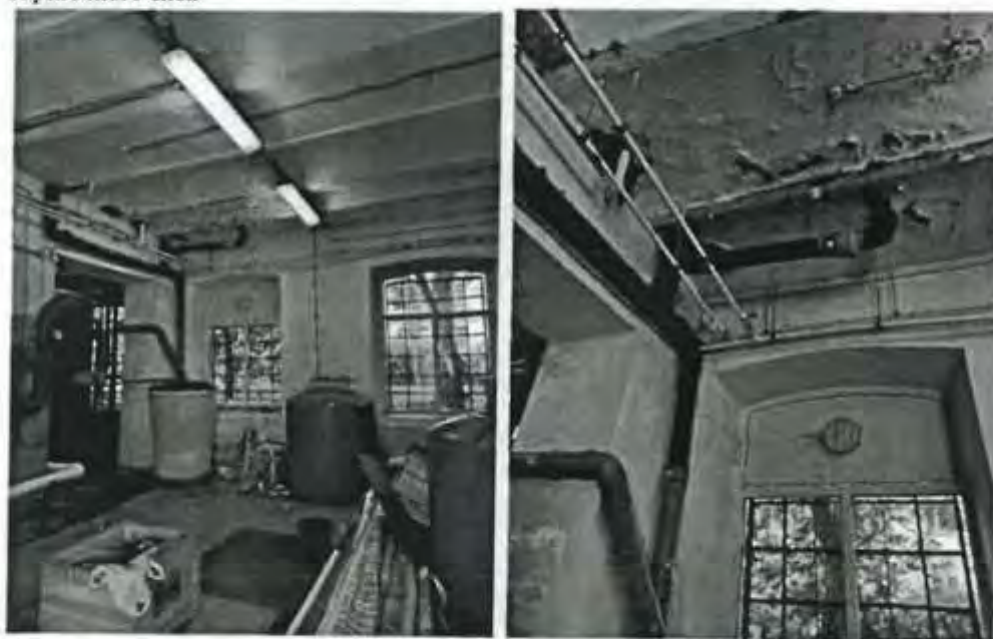
6.15, 6.16. Помещение 3-Н, ч.п. 1 (1 этаж). Коррозия балок, следы намокания, шелушение окрасочного слоя

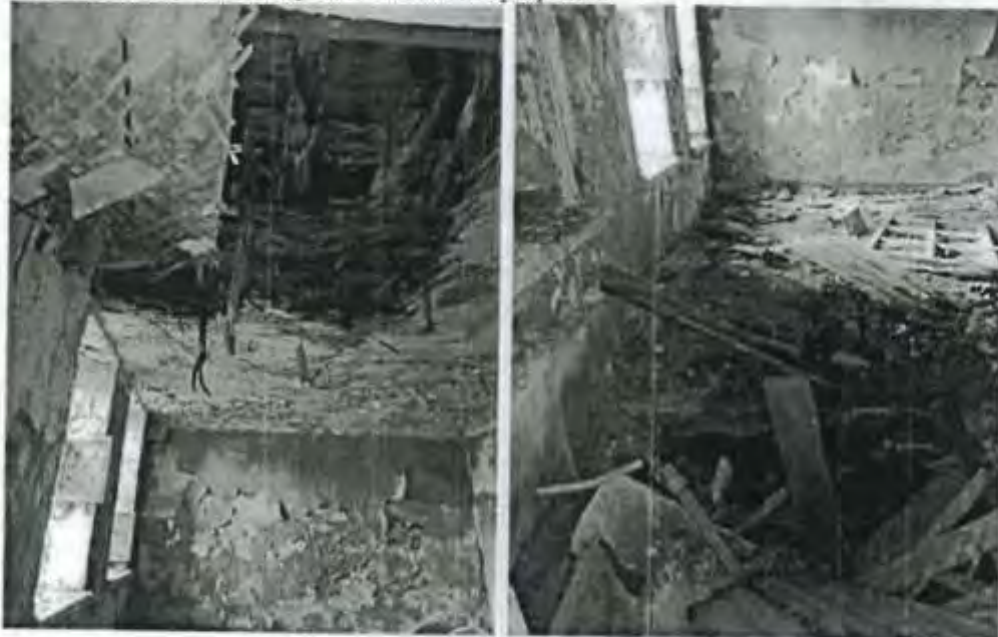
7.9, 7.10. Помещение 1-Н, ч.п. 6. Частичная утрата перекрытий, загрязнение, деформация, гниение, биопоражение деревянных балок перекрытия.

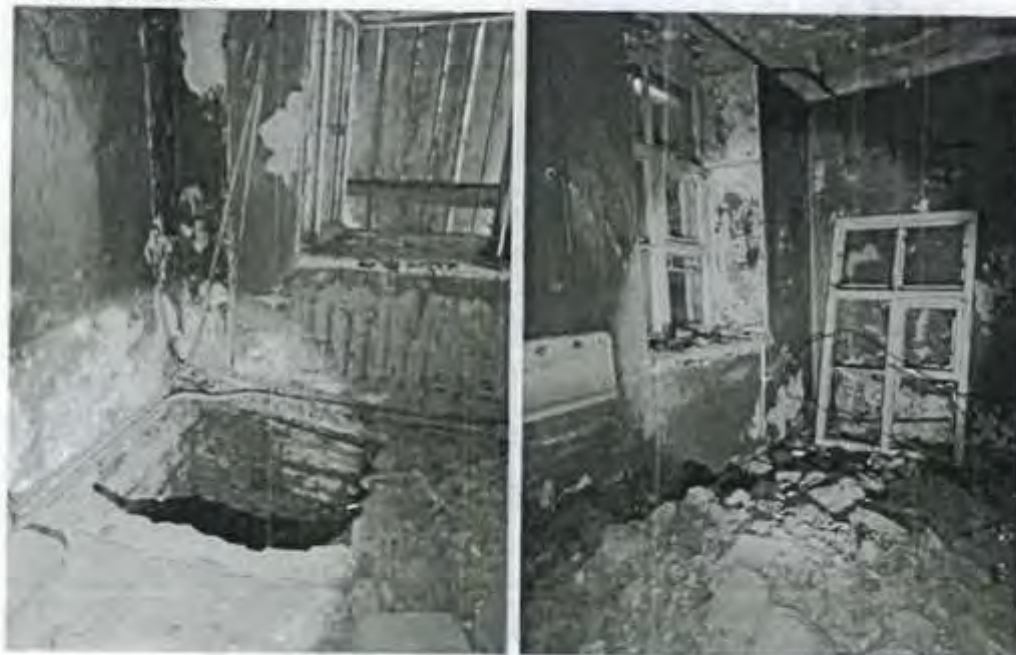
7.11, 7.12. Помещение 1-Н, ч.п. 5. Частичная утрата перекрытий, загрязнения, разрушения отделочных слоев.
