**РЕШЕНИЕ**

о проведении аукциона на право заключения договора аренды  
неиспользуемого объекта культурного наследия (памятника истории и культуры)  
народов Российской Федерации, включенного в единый государственный реестр объектов  
культурного наследия (памятников истории и культуры) народов Российской Федерации,  
находящегося в неудовлетворительном состоянии,  
собственником которого является Санкт-Петербург

Наименование и категория историко-культурного значения ОКН: объект культурного наследия регионального значения «Флигель (аптека)».

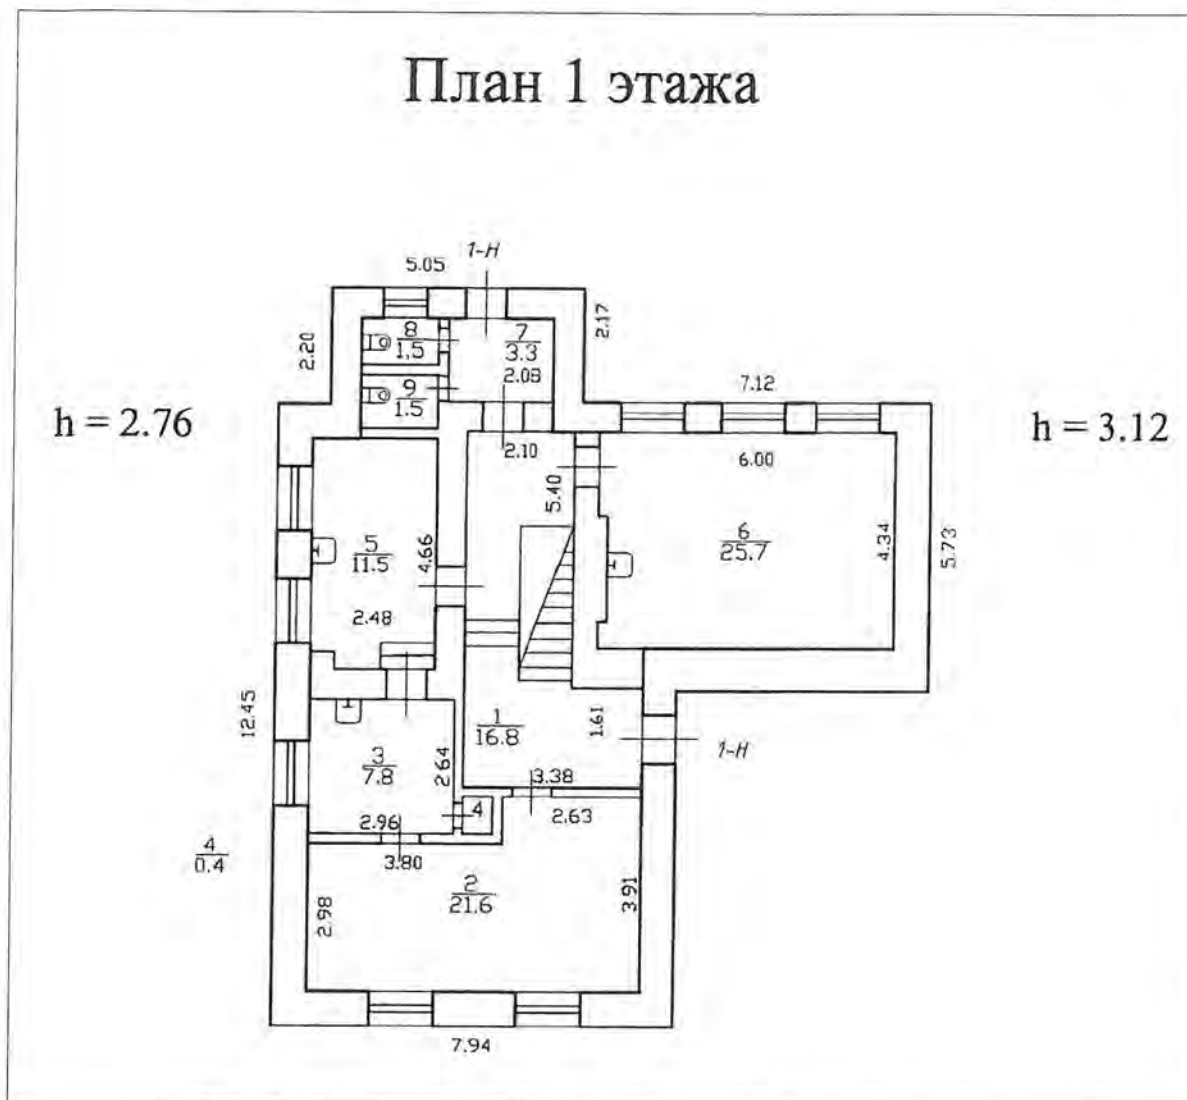
Рис. 11. План первого этажа (согласно выписке ЕГРН от 28.04.2025)

Количество и расположение входов на Объект соответствует поэтажному плану. Объект имеет два входа: со стороны южного и северного фасадов здания.

Согласно фигурирующим в РГИС плану первого этажа и ведомости помещений от 03.12.2002, перед входом в здание со стороны северного фасада предполагается наличие тамбура площадью 5,9 кв.м. Фактически данный тамбур утрачен. Поэтажные планы на Рис. 11-12).

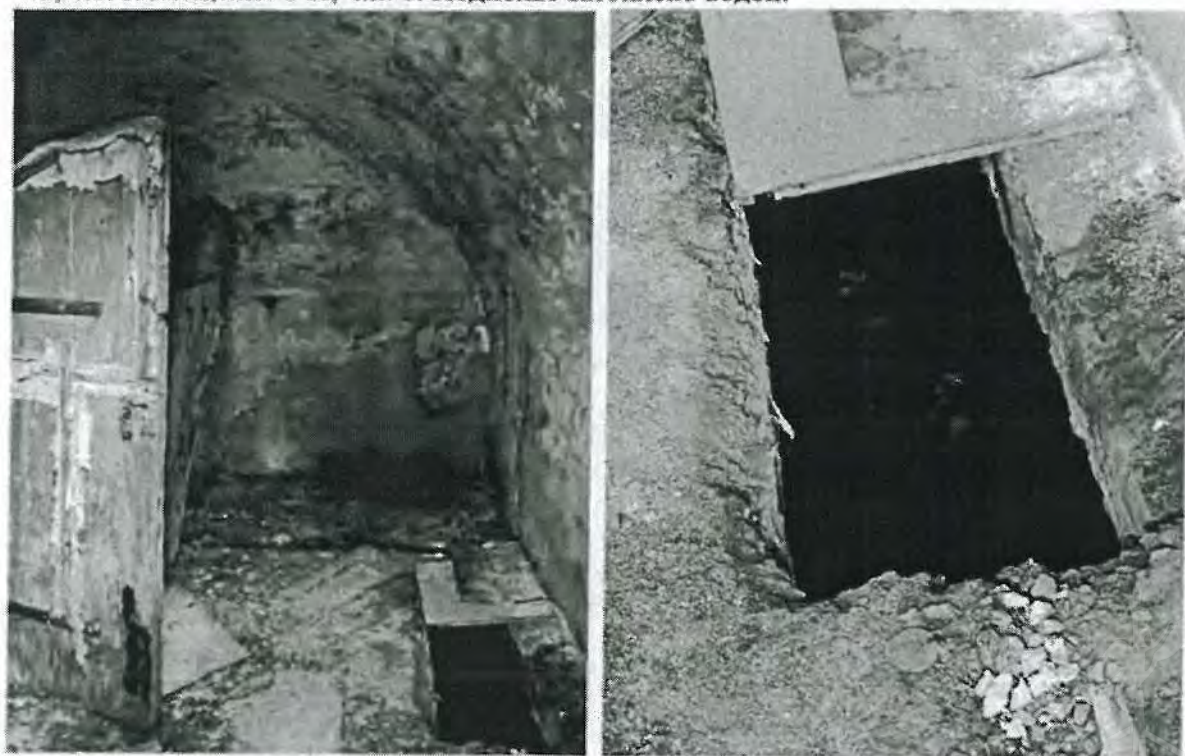
4.5, 4.6. Помещение 1-Н, ч.п. 1. Подполье затоплено водой.

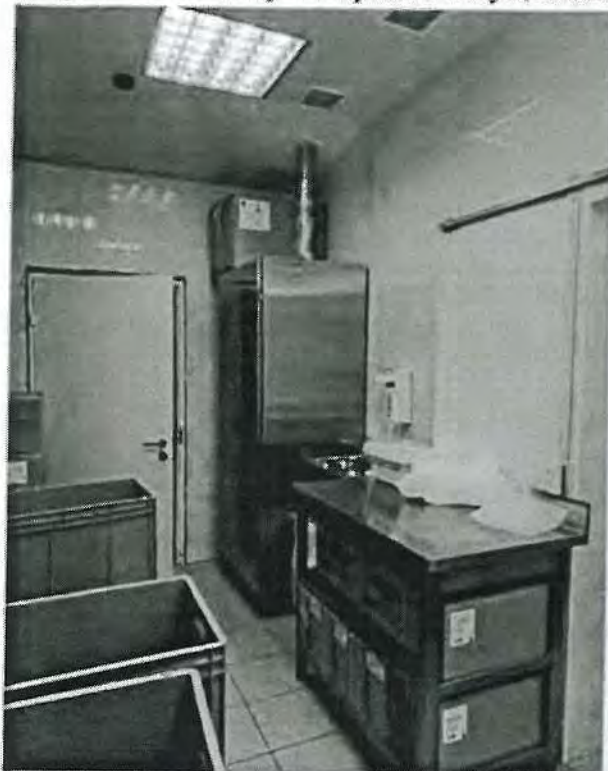
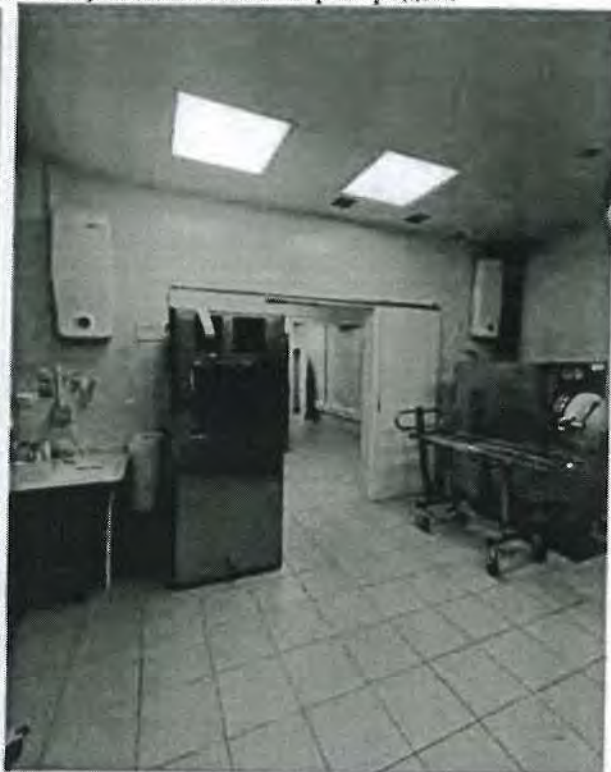
6.13, 6.14. Помещение 1-Н, ч.п. 4, 9 (1 этаж). Заложен дверной проем в несущей стене. Устроен новый дверной проем в несущей стене. Устройство новых перегородок.

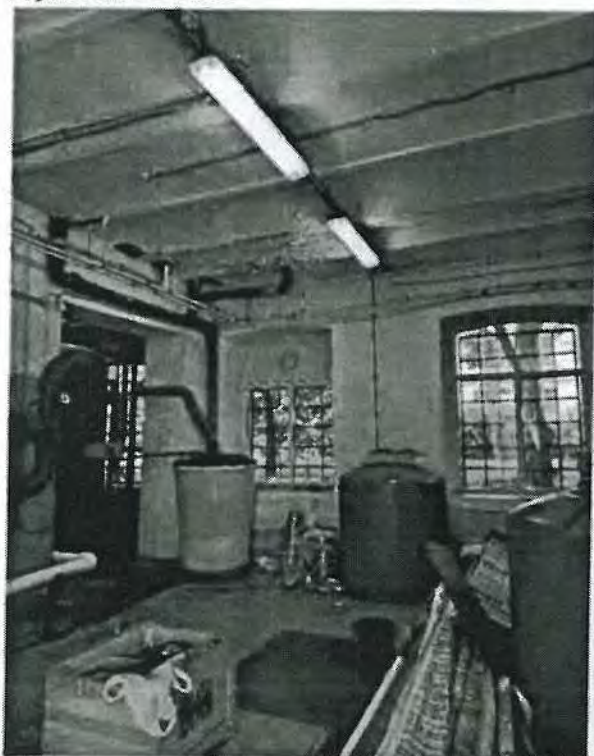
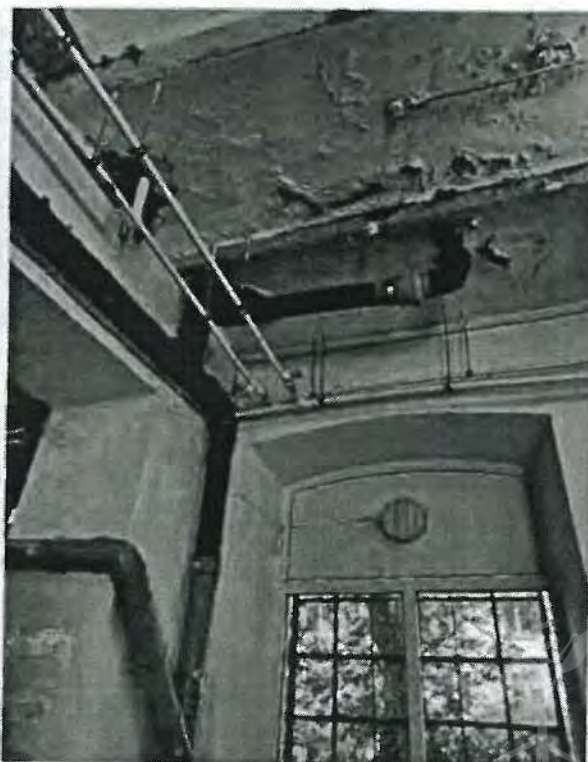
| в) перекрытия:<br>- подвалов: отсутствуют;<br>- межэтажные: плоские, прусские; в помещении 3-Н ч.п. 1 наблюдается коррозия металла балок (см. фото 6.15, 6.16);<br>- перемычки оконных и дверных проемов: прямые, лучковые; в удовлетворительном состоянии (см. фото 6.1-6.12); |

6.15, 6.16. Помещение 3-Н, ч.п. 1 (1 этаж). Коррозия балок, следы намокания, шелушение окрасочного слоя

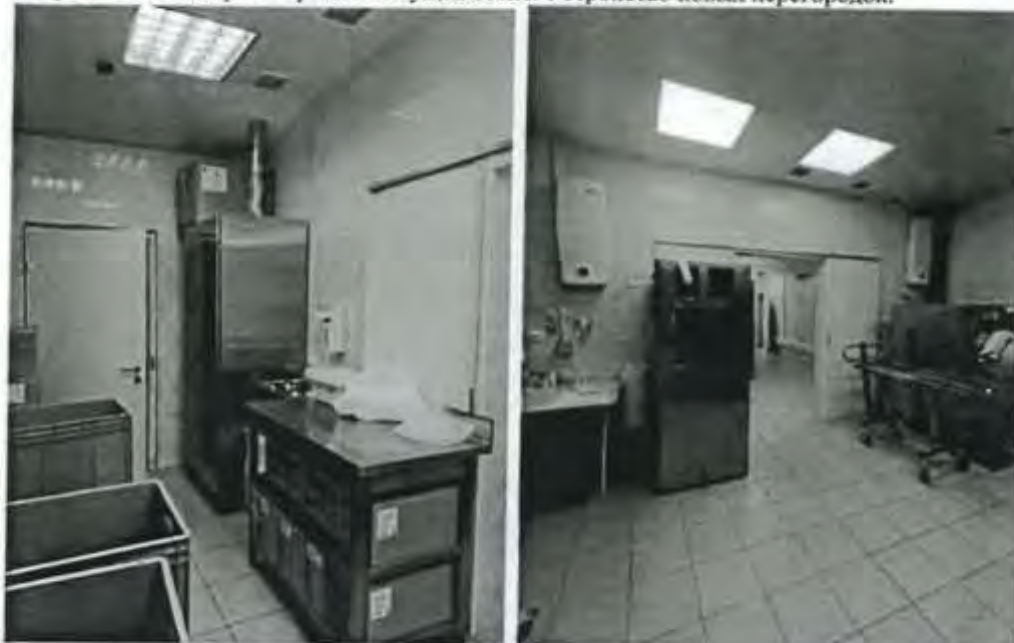
6.13, 6.14. Помещение 1-Н, ч.п. 4, 9 (1 этаж). Заложен дверной проем в несущей стене. Устроили новый дверной проем в несущей стене. Устройство новых перегородок.

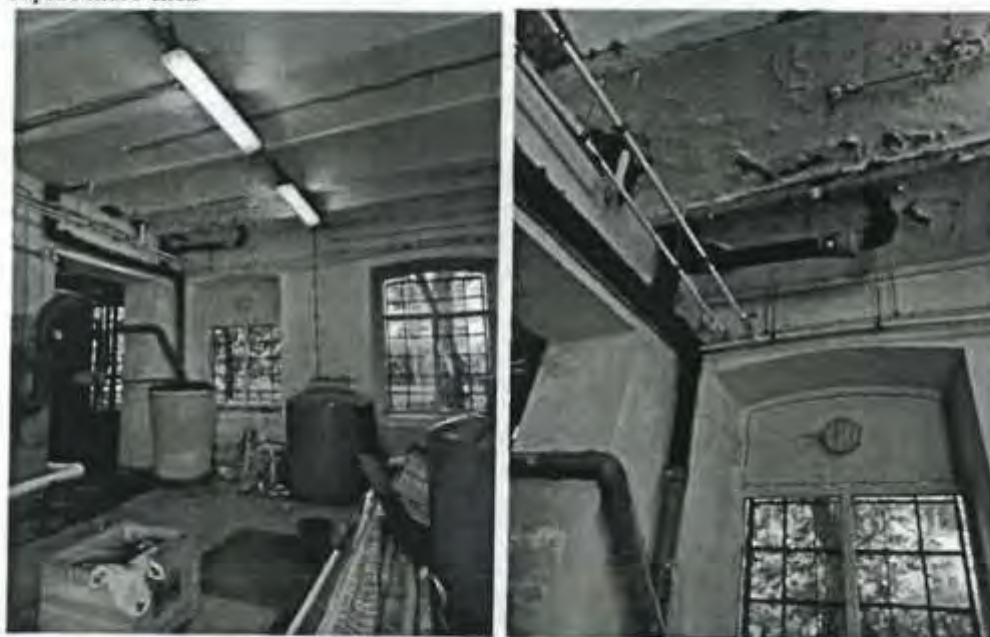
6.15, 6.16. Помещение 3-Н, ч.п. 1 (1 этаж). Коррозия балок, следы намокания, шелушение окрасочного слоя

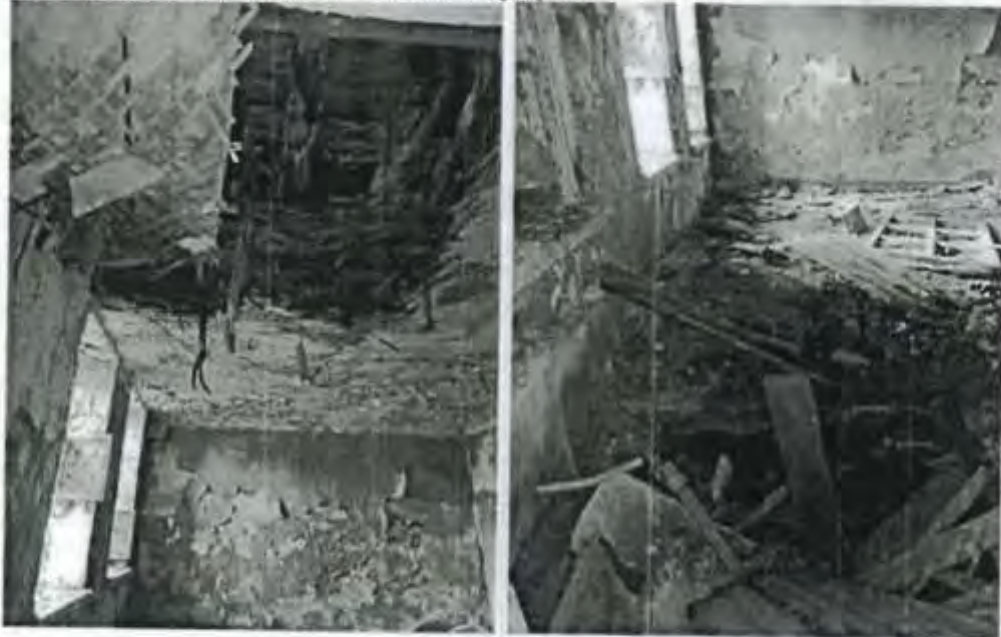
7.9, 7.10. Помещение 1-Н, ч.п. 6. Частичная утрата перекрытий, загрязнение, деформация, гниение, биопоражение деревянных балок перекрытия.

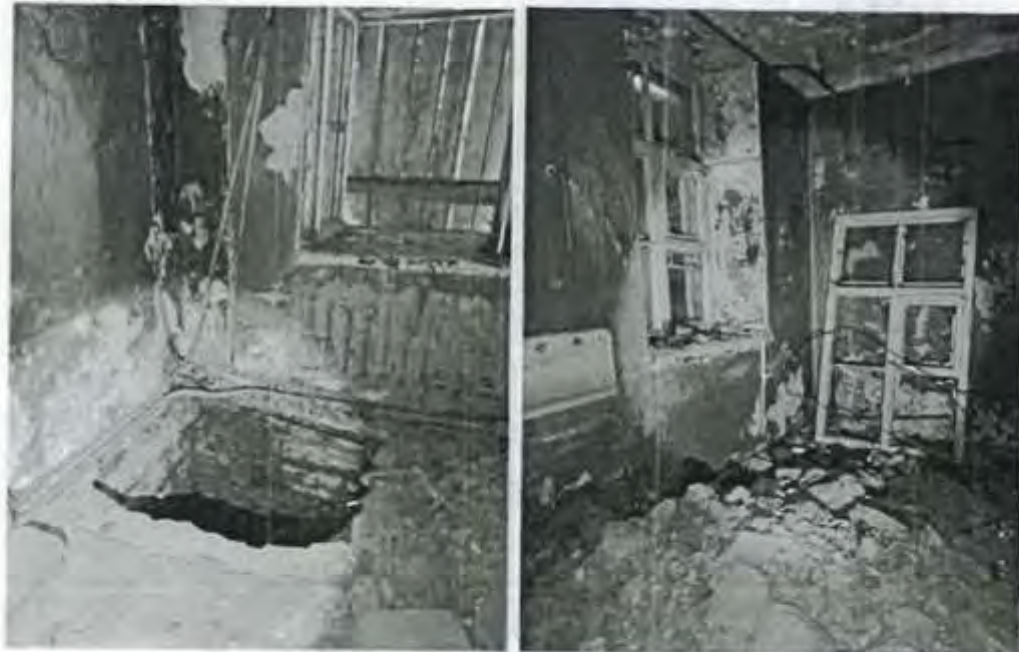
7.11, 7.12. Помещение 1-Н, ч.п. 5. Частичная утрата перекрытий, загрязнения, разрушение отделочных слоев.
